Anno Klevfos industrimuseum

**Identifisering av skader på  
overordnet nivå for hele anlegget**

Fagrapport Kunnskapsprosjektet Delprosjekt 4

30.11.2021

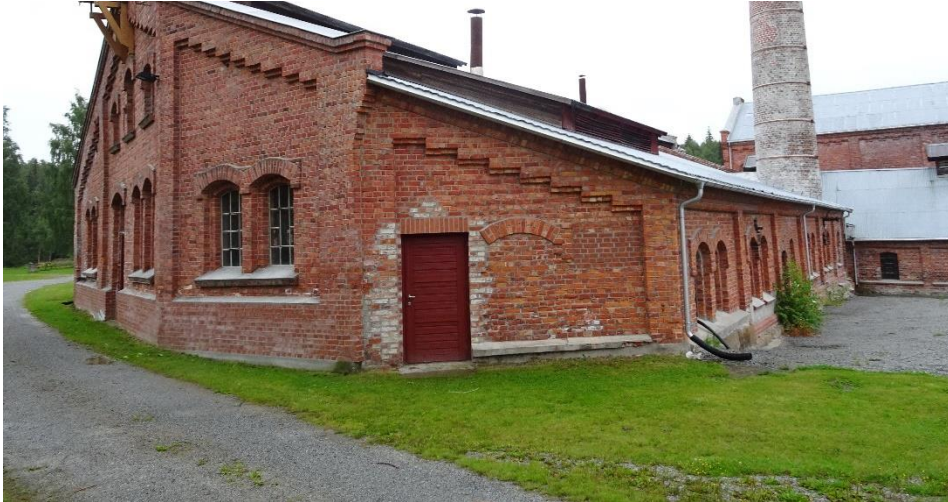
Fra nordsiden av Sodahuset der det vurderes å grave/sprengre for å få ei grøft som avskjærer vann i grunnen.

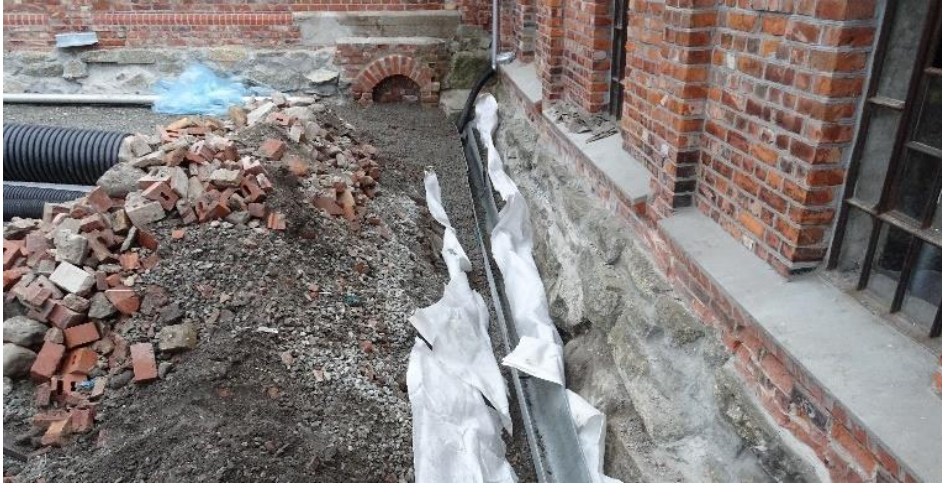
Tiltak for å lede bort overflatevann og takvann ved nordvegg til Luthuset i september 2020.

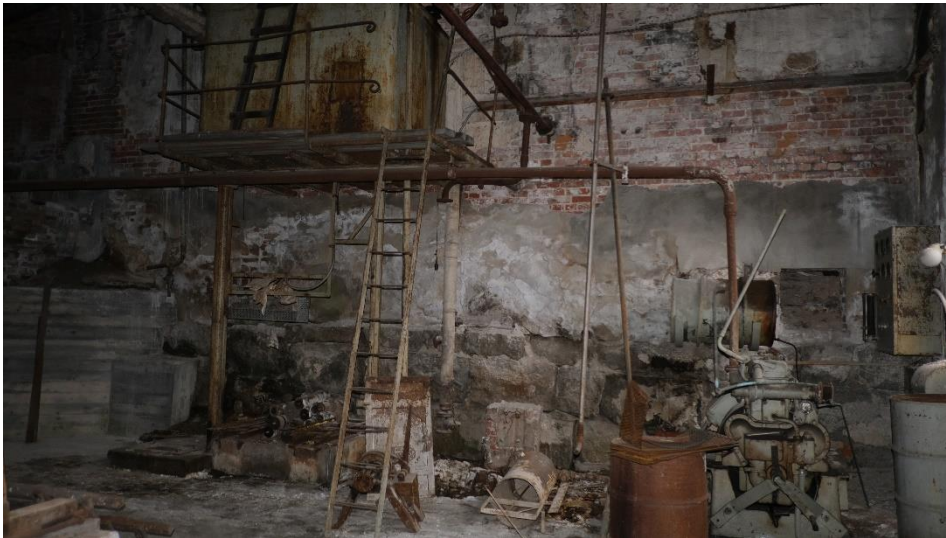
Nedre og søndre deler av vestvegg sett fra Fyrhuset. Veggen har alvorlige skader pga. salt- og frostforvitring.

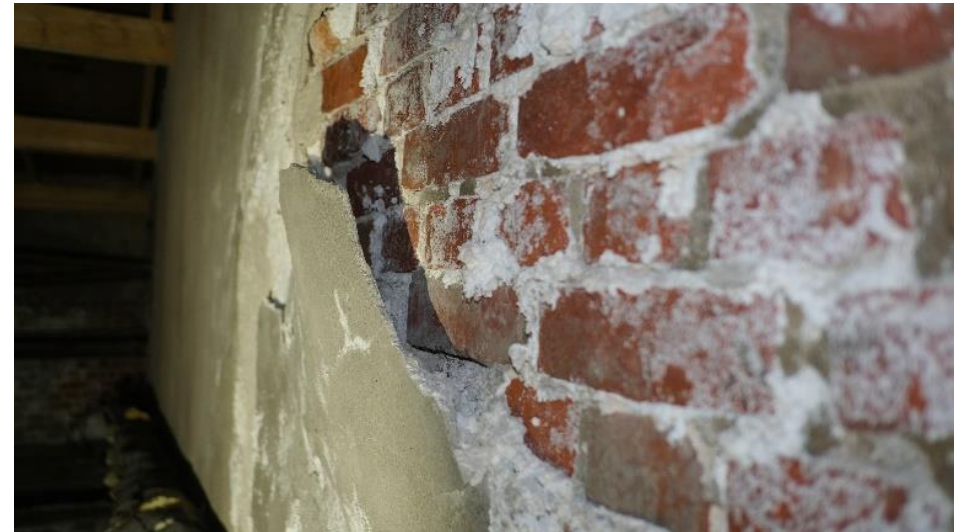
Fra samme del av sørvegg mot Remkanalen. Sementpuss som sprekker opp og flaker av som følge av salt- og frostforvitring.

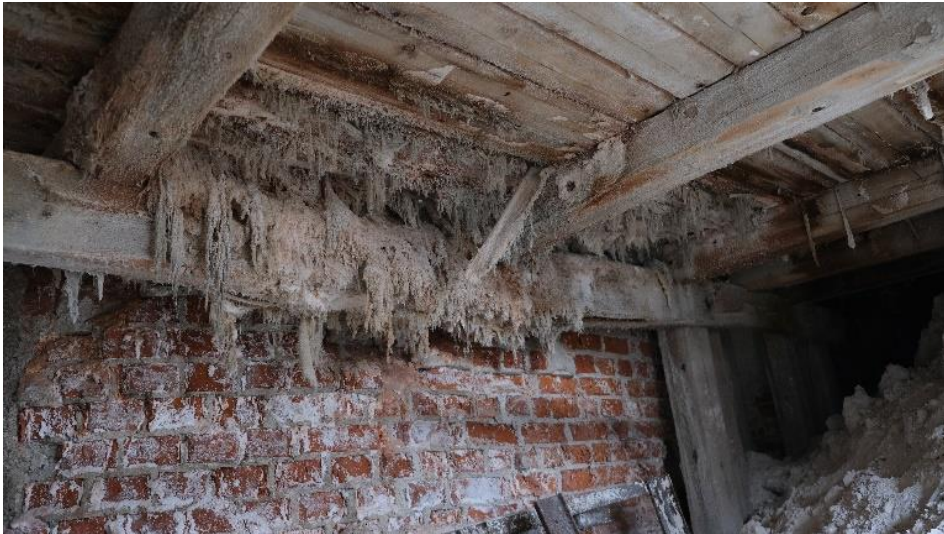
Store lutskader i golv ved søndre miksekar.

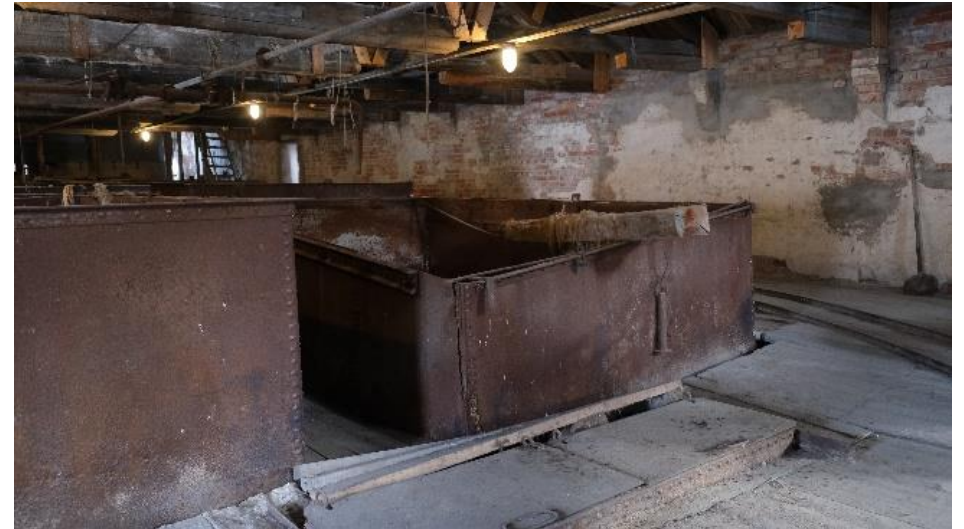
Til høyre det ene silkaret i vest som er nær ved å rase ned i kjelleren (sikret høsten 2021).

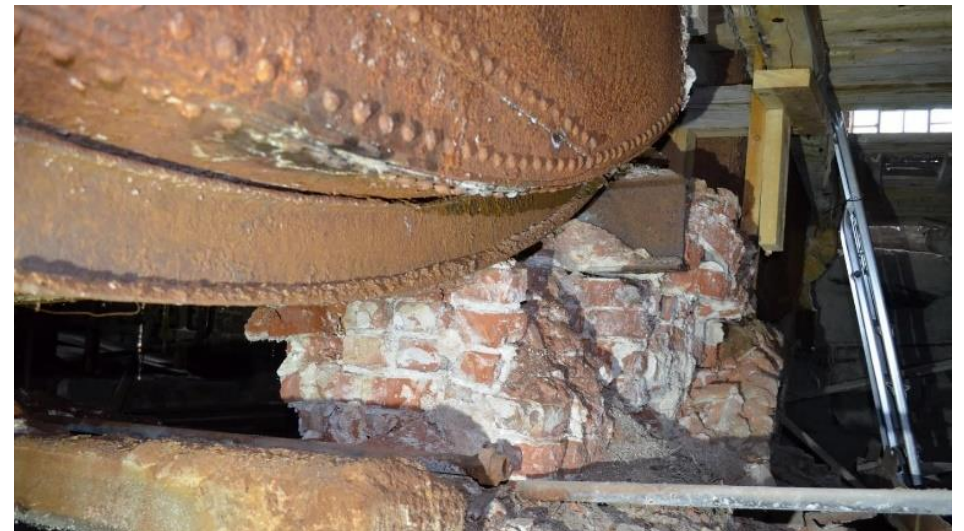
Fra ett av fundamentene under silkarene vist på bildet over. Mørtel og teglstein har så store forvitringsskader at det er fare for at fundamentet kollapser.

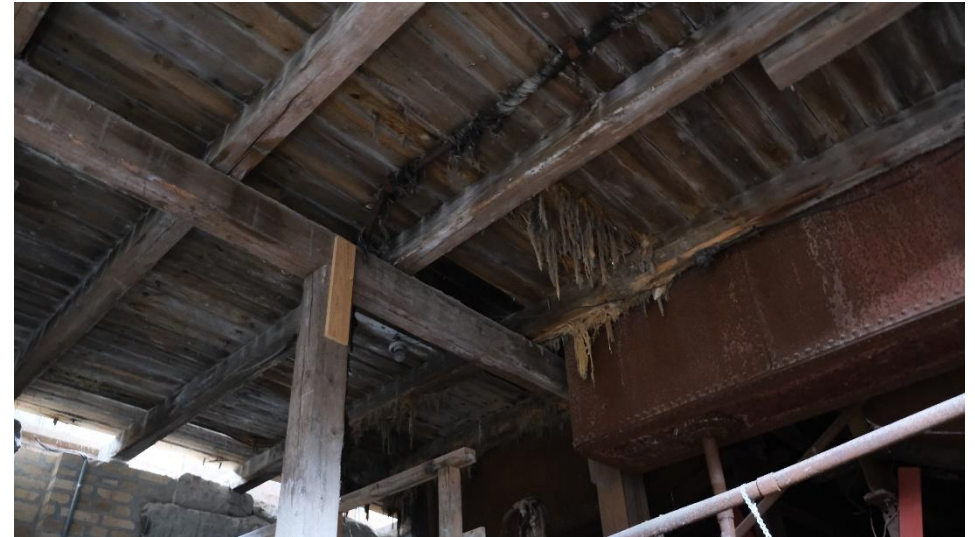
Skader i golv i vestre del av kjelleren.

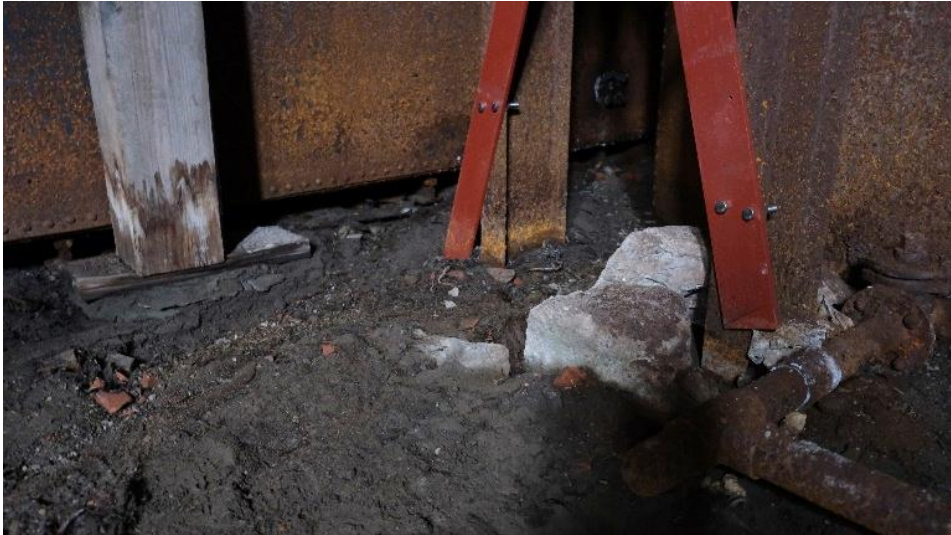
Fuktig grunn i kjelleren i vestre del av bygningen. Betongfundamenter har forvitret, det er korrosjonsskader i stål og råteskader i trevirke.

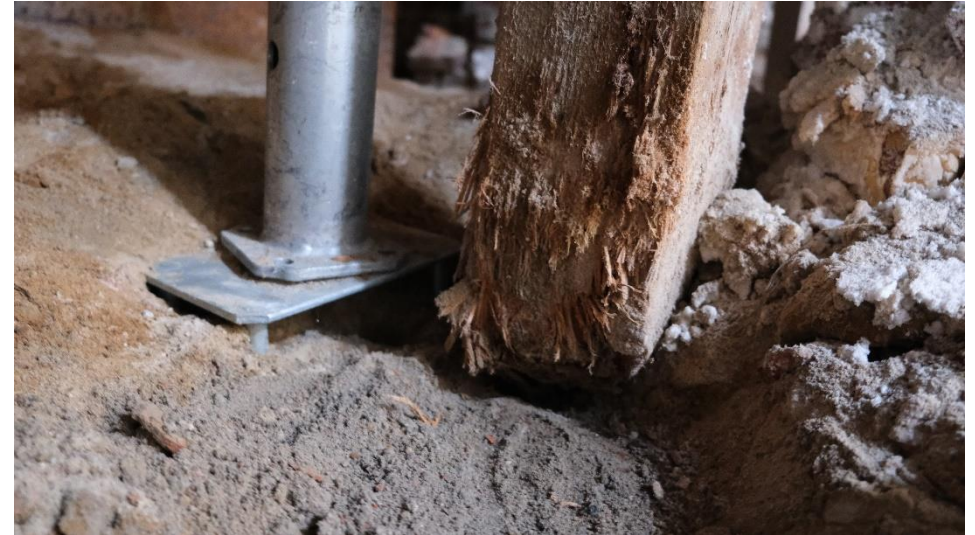
Bærepunkt i kjelleren som er sikret med et stålstag ettet brudd i betongfundament og råte nederst i trestolpe.

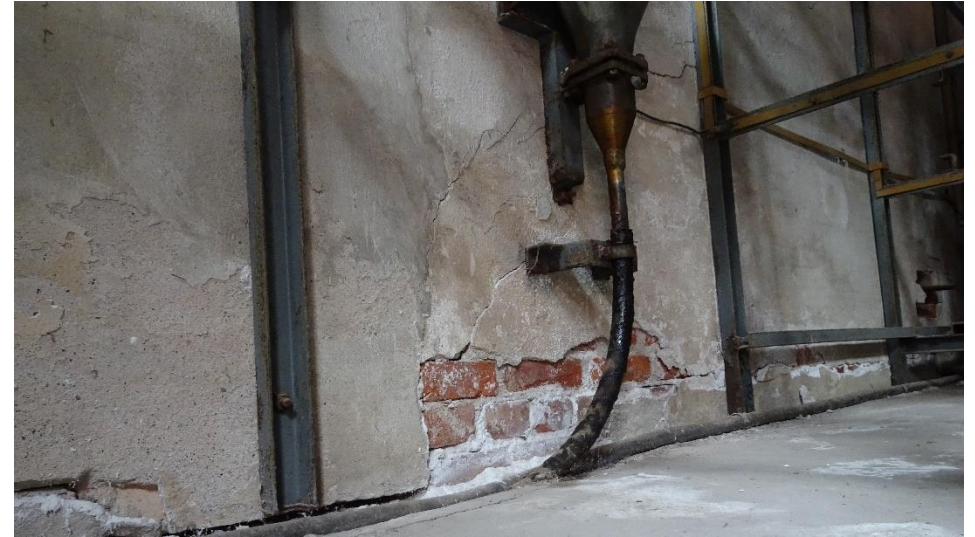
Parti av golv og delevegg i traferommet. Salt- og frostforvitring har ført til sprekker og bom i sementpuss på vegg.

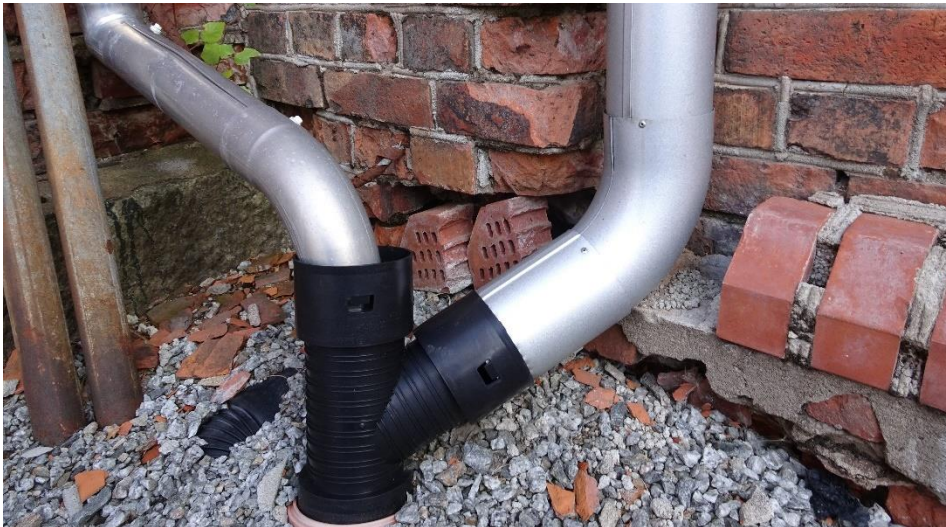
Ved hjørne mot nordvest, med gamle og nye forvitringsskader i tegl og fuger. I nymurt smitegl (2012) på bildet og videre sørover er det allerede dype skader i fuger.

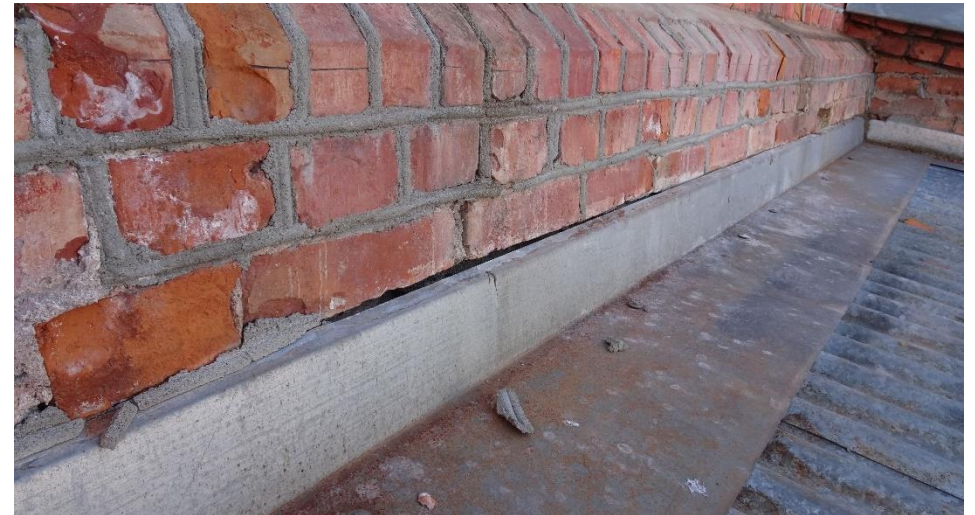
Parti av taktekingen mot vestvegg til Kokeriet der det bygningstekniske løsninger som ikke fungerer og små lekkasjer.

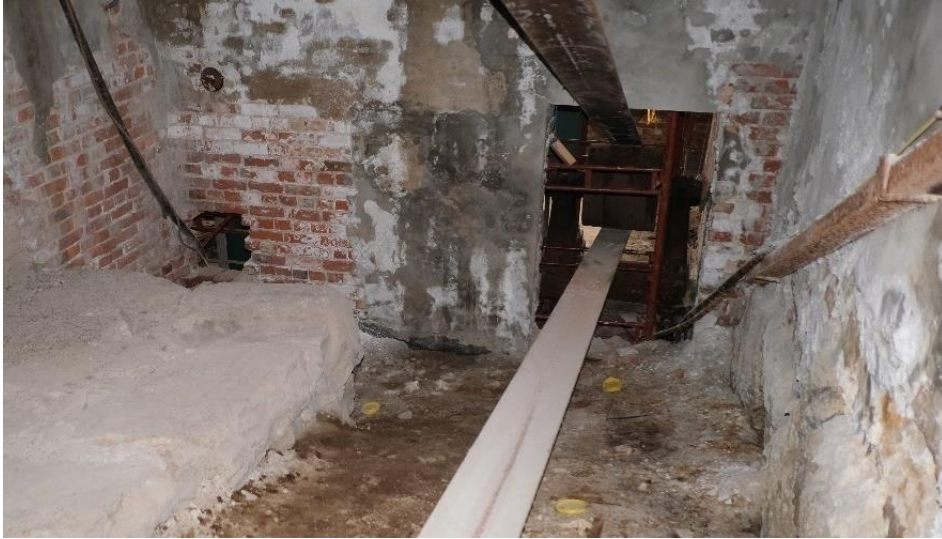
Fra vestre ende i Remkanalen, fuktig grunn og omfattende salt- og frostforvitring i vegger. Til høyre åpning til maskinrommet.

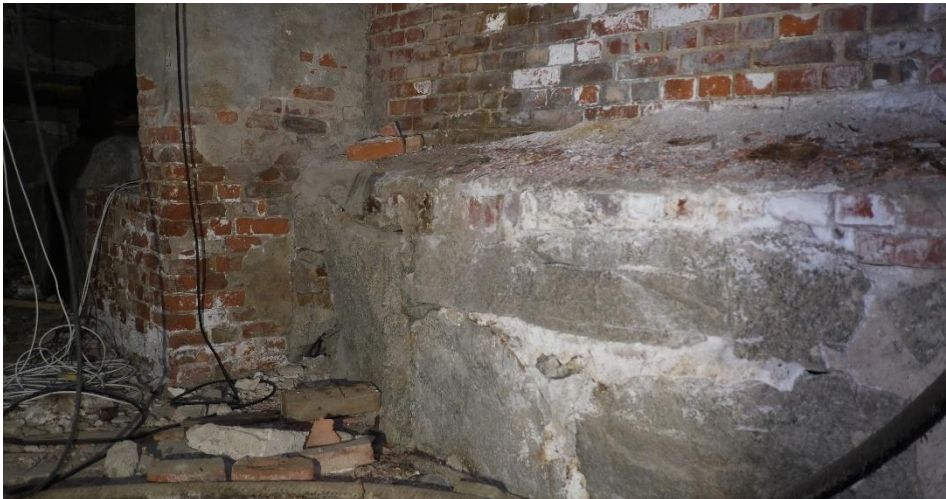
Typisk situasjon ved vegg til Kokeriet, salt- og frostforvitring i teglmurverk, inkl. Tegl på grunnmurkroner og tegl eller mørtel i fuger mellom naturstein.

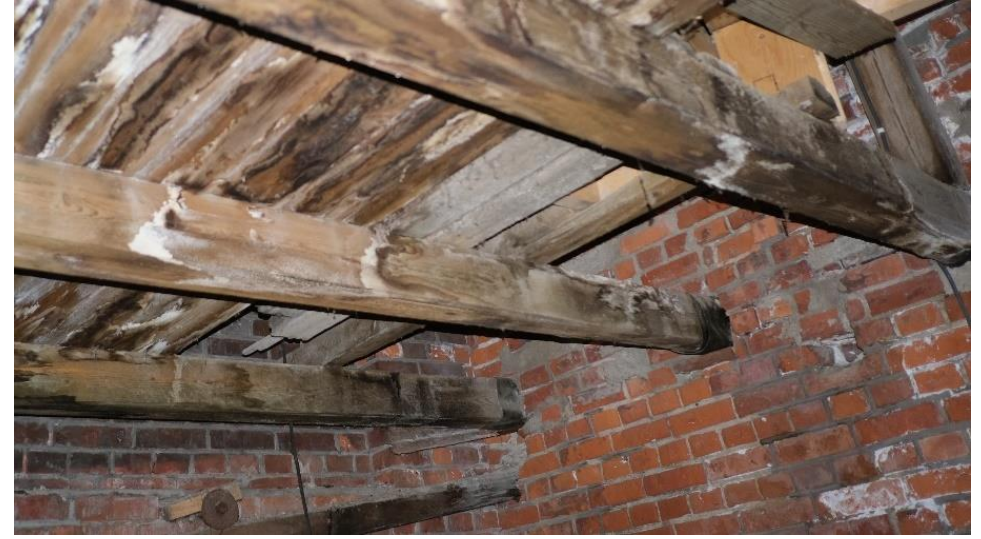
Fra østre ende i kanalen med deler av golv i gangen mellom Kokeriet og Luthuset. Det er fuktskader i bjelker og i borddekke.

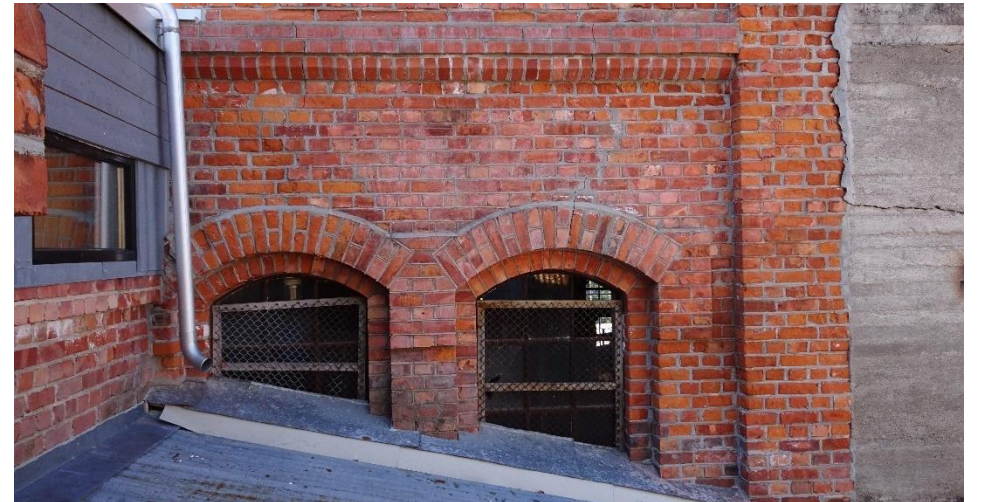
Eksempel på parti av taktekingen der det er lekkasjer i kanter mot vegg til Kokeriet.

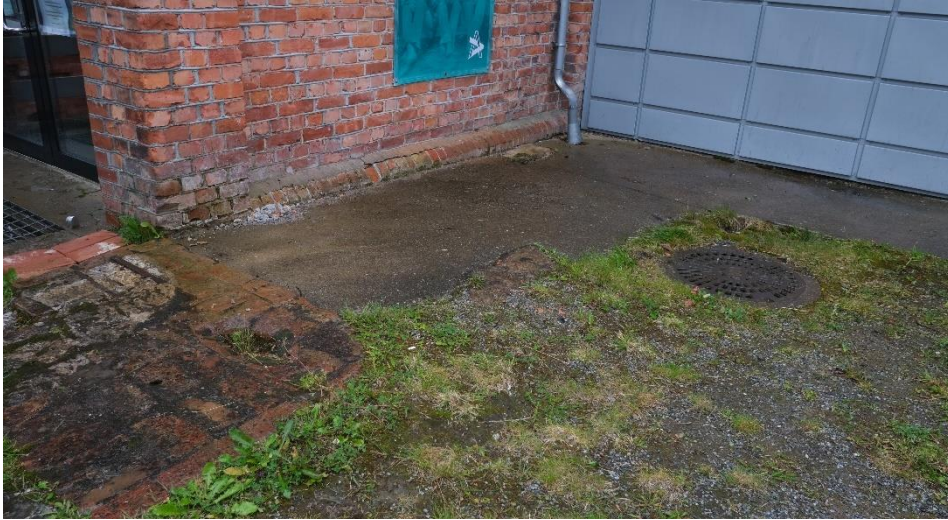
Fra området ved hovedinngangen til museet der terreng- og dreneringsforholdene bør utbedres innen kort tid.

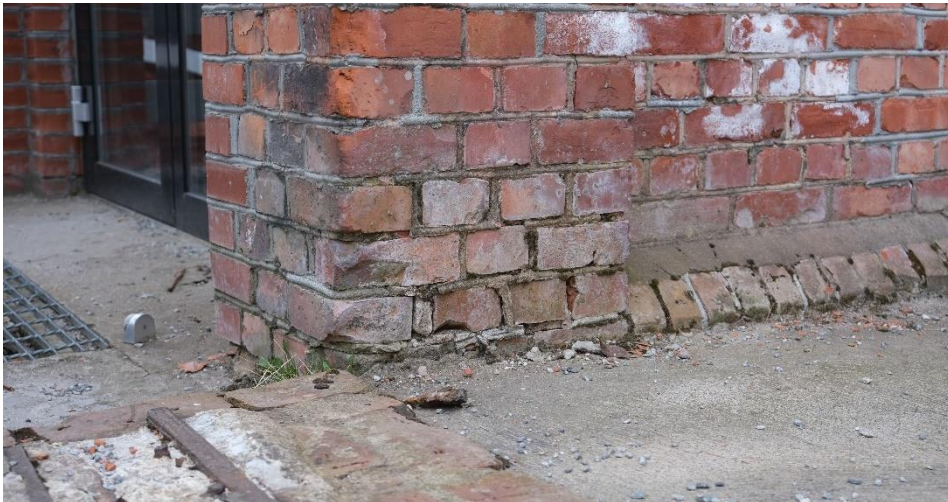
Betydelige forvitringsskader i teglstein og fuger i nedre deler av yttervegg på samme sted.

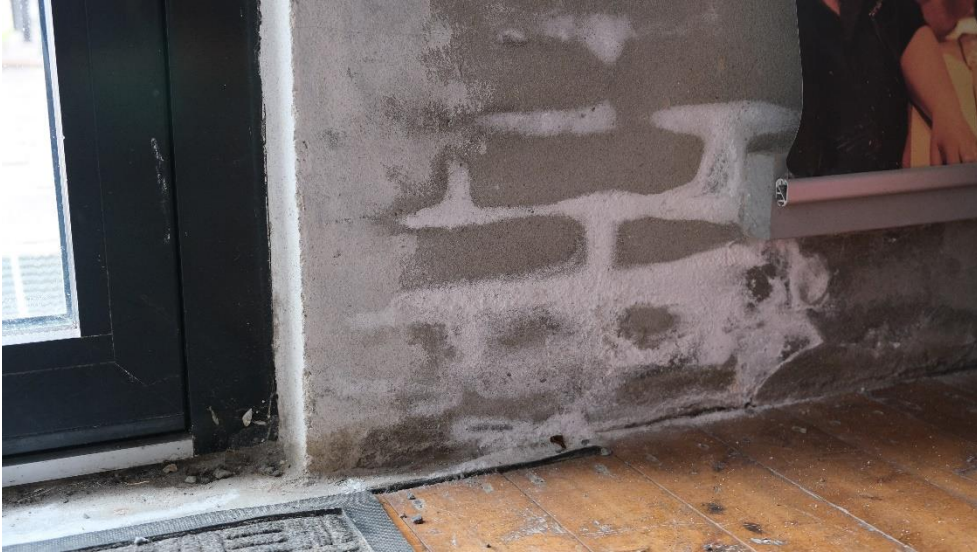
Det er lignende skader i pusset teglvegg på andre siden av inngangsdøra.

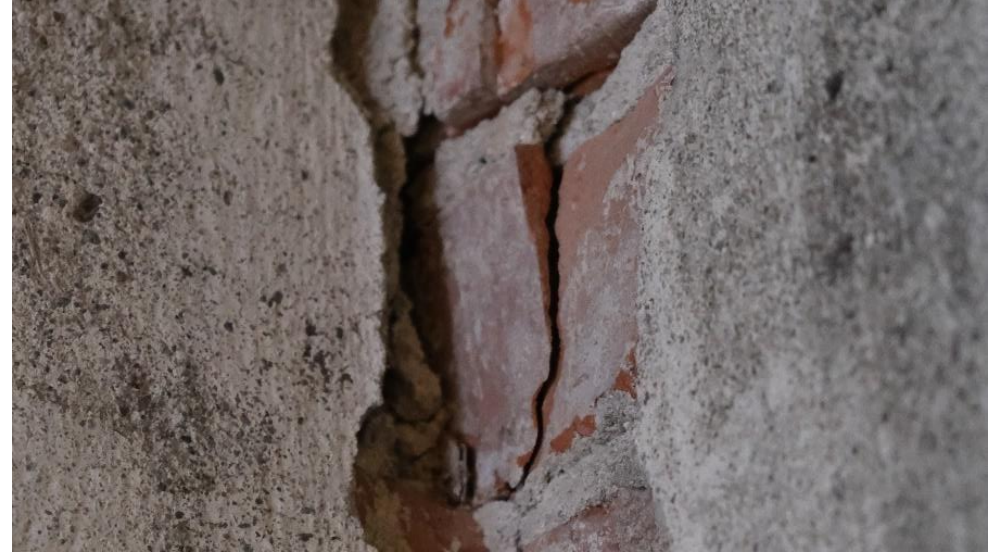
Eksempel på andre skader i teglvegger, her fra hjørne innvendig i sørvest (mot Kokeriet).

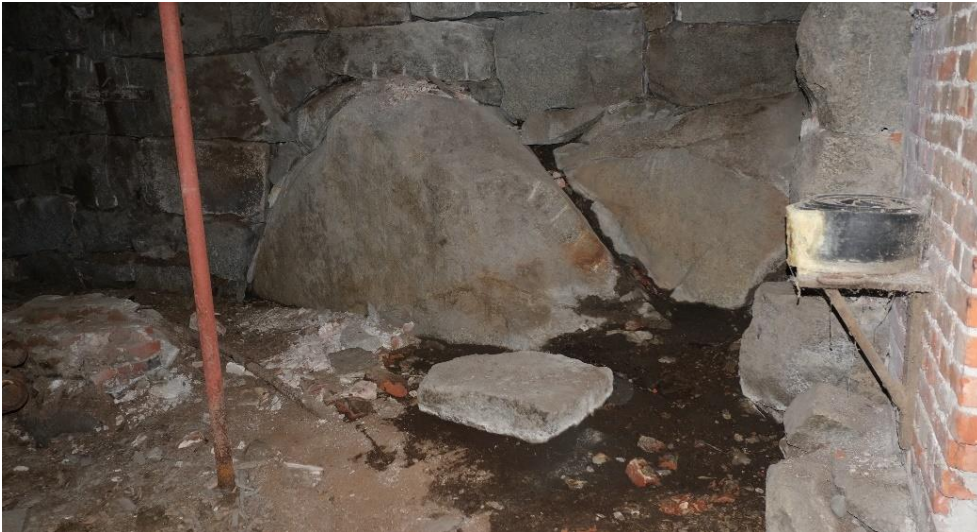
Fra kjelleren i Hoggeriet, som viser fuktig grunn i samme hjørne i nordøst.

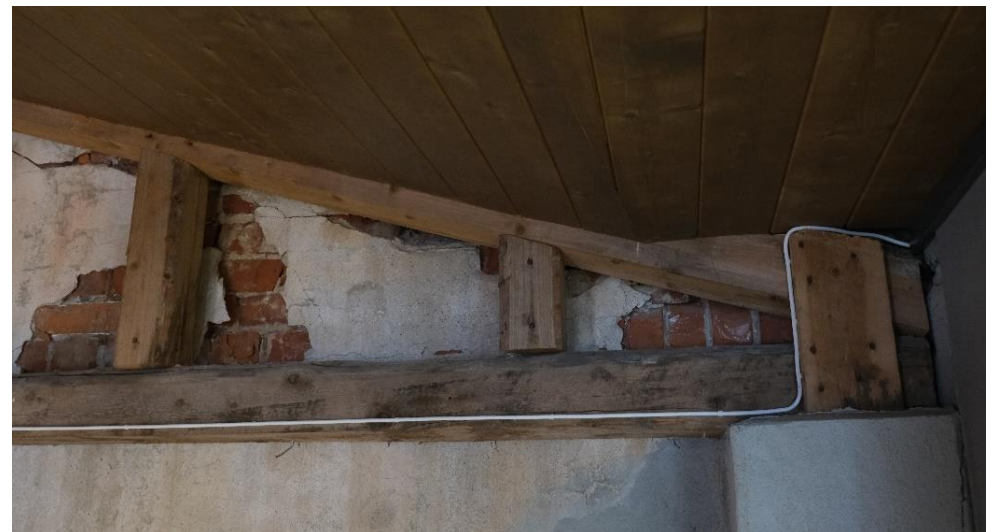
Skader øverst i vegg mot Kokeriet, ved hjørne i nordvest (mot Kokeriet).

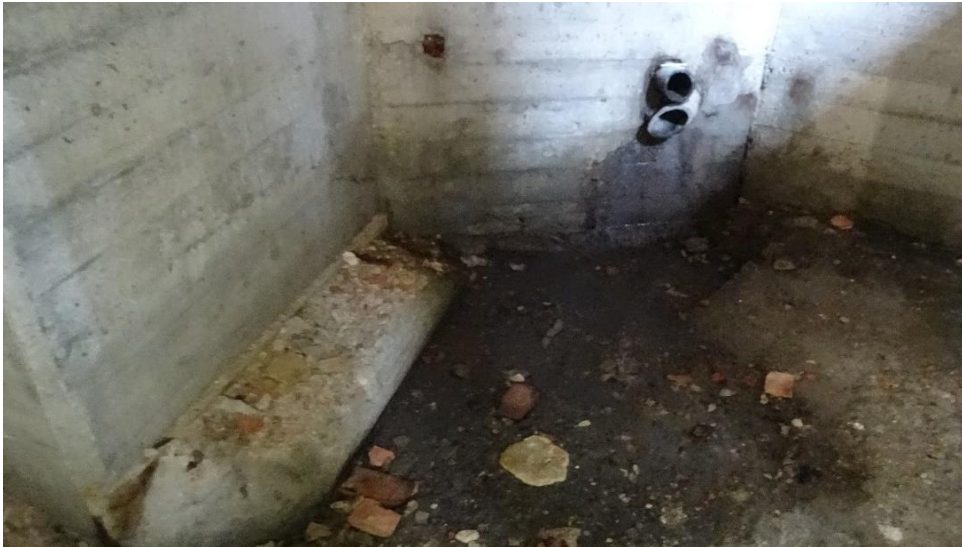
Fuktig grunn i nordøstre hjørne i kjeller, ved enden av drenerør.

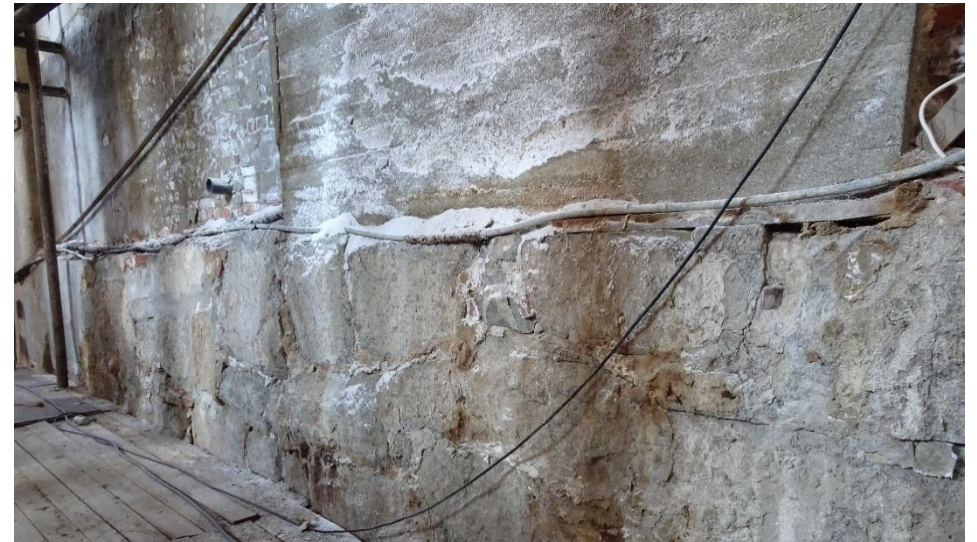
Deler av vegg mot Remkanalen med grunnmur i naturtein og teglvegg stivet av med påstøp i betong.

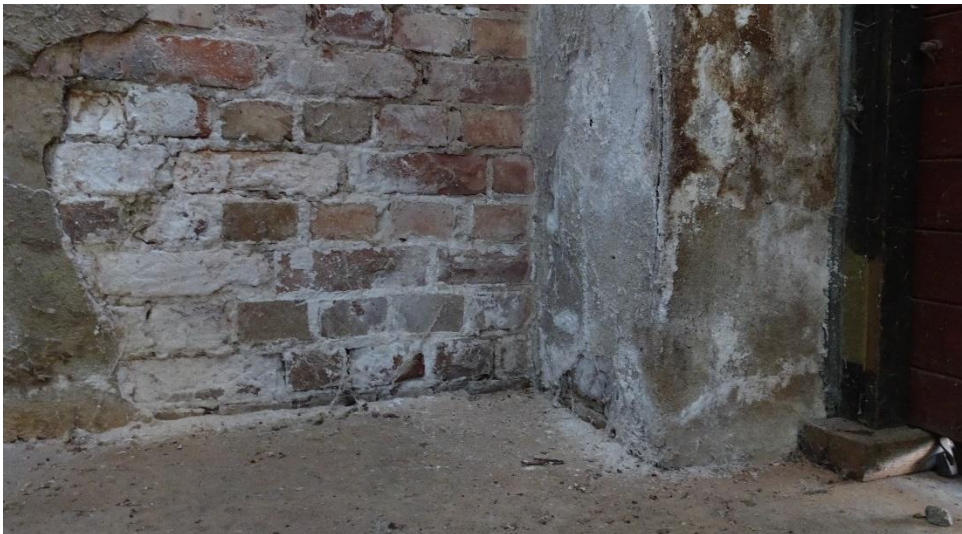
Skader etter salt- og frostforvitring i vegger nederst i hjørne mot sørvest.

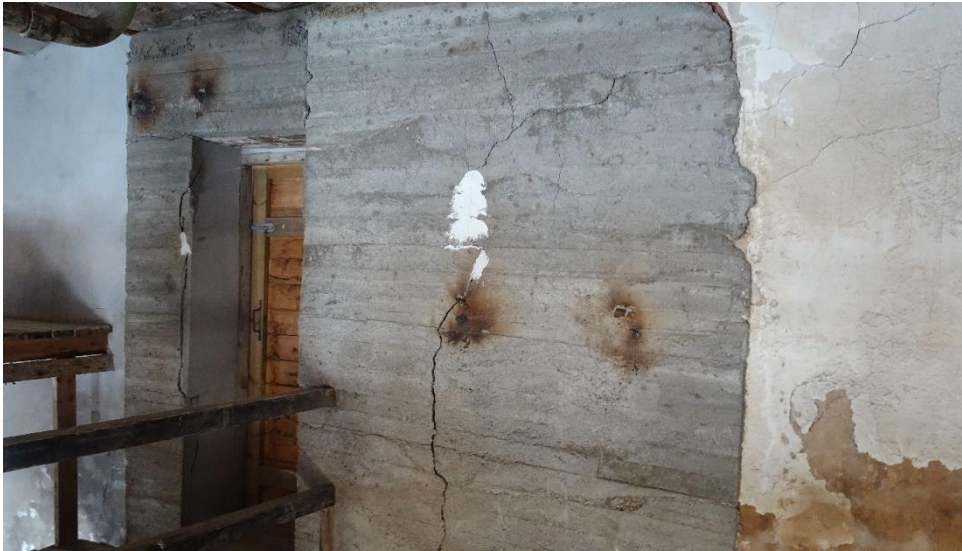
Påstøp for å sikre øvre del av norvegg (over Remkanalen). Påstøpen har sprukket opp og utviklingen blir overvåket vha. gipsplomber. Utv. er det vertikal sprekk i teglmuren.

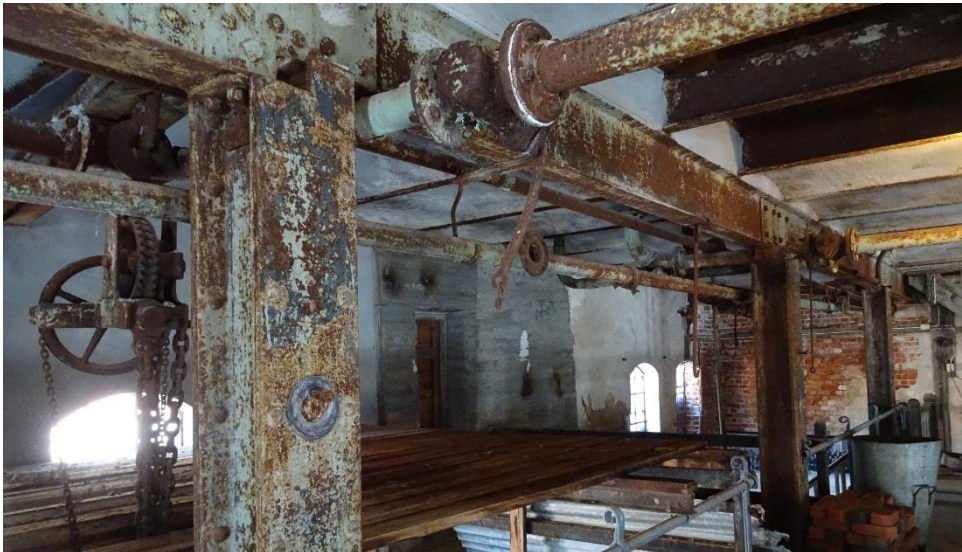
Typisk situasjon for stål i bygningen, med omfattende over overflatekorrosjon i søyler, bjelker, rør, ulike koblinger m.m.

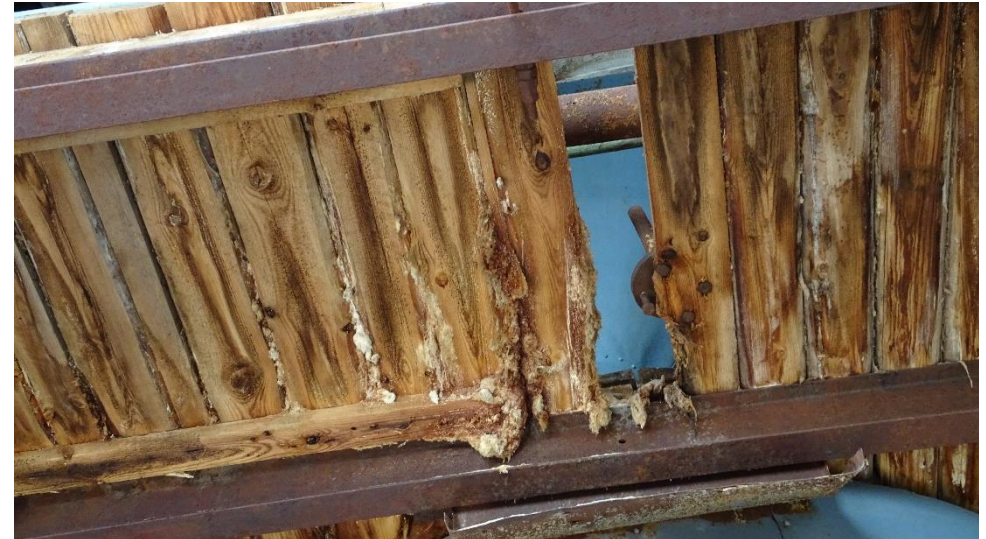
Lutråte i golv ved en av koketankene, med manglende planke.

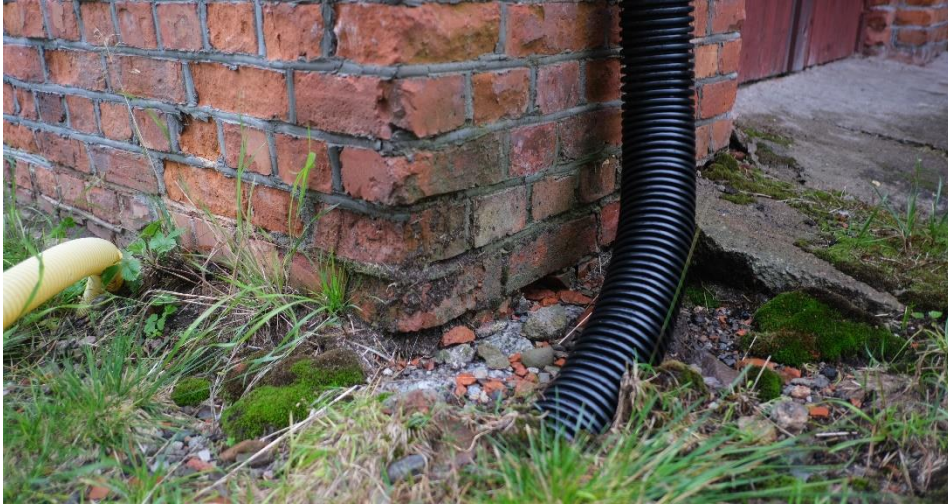
Terreng som står høyt på hjørne mot sørøst, samtidig vann fra taknedløp, med store forvitringsskader i et avgrenset parti som resultat.

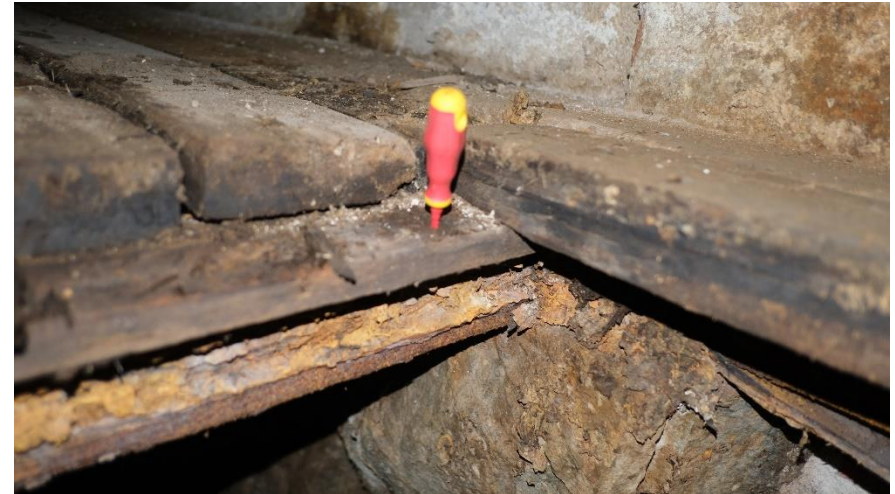
Råteskader i plankedekke i nordøstre del av Turbinhallen, samt rustflak i flere sjikt i stålbjelke.

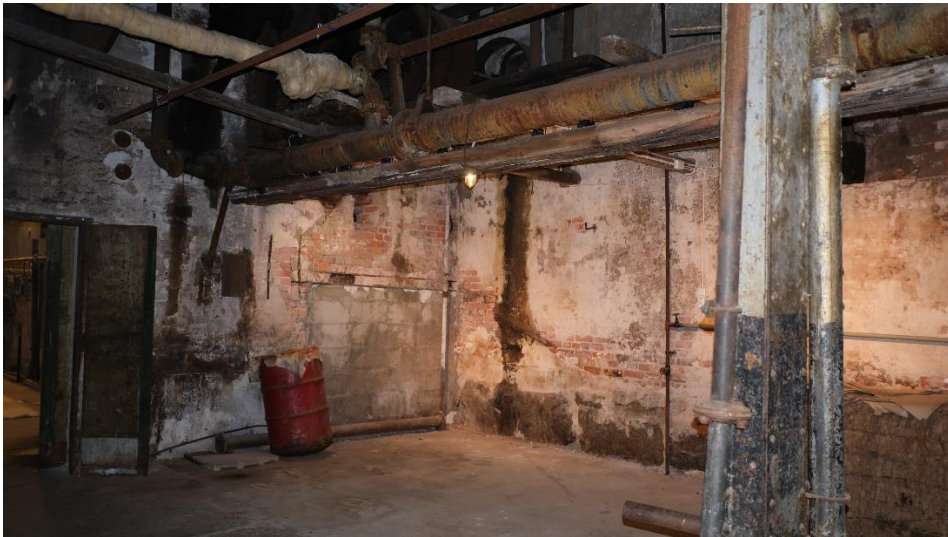
Fra Turbinhallen sett mot vegger til Papirmaskinsalen, Kokeriet og Hoggeriet, vegger med betydelig salt- og frostforvitring.

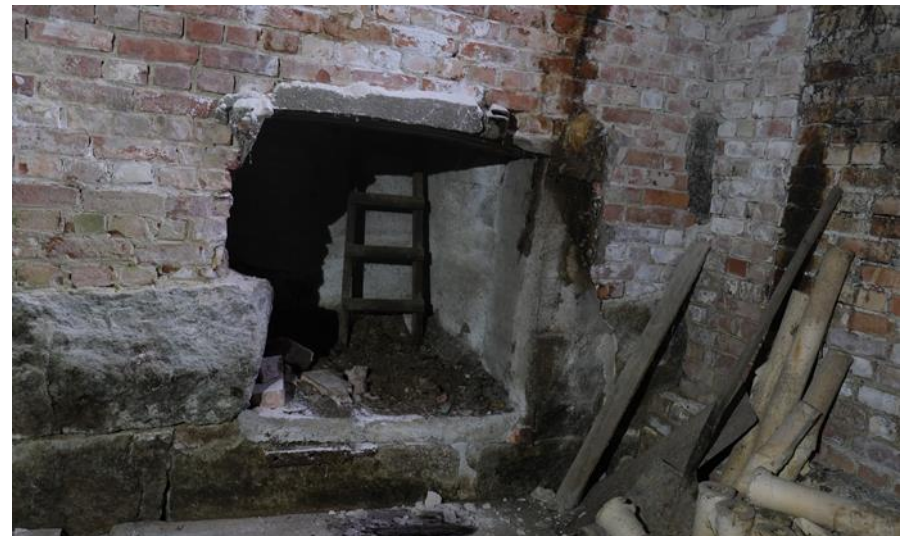
Fra vegg mot Hoggeriet som har betydelige forvitringsskader.

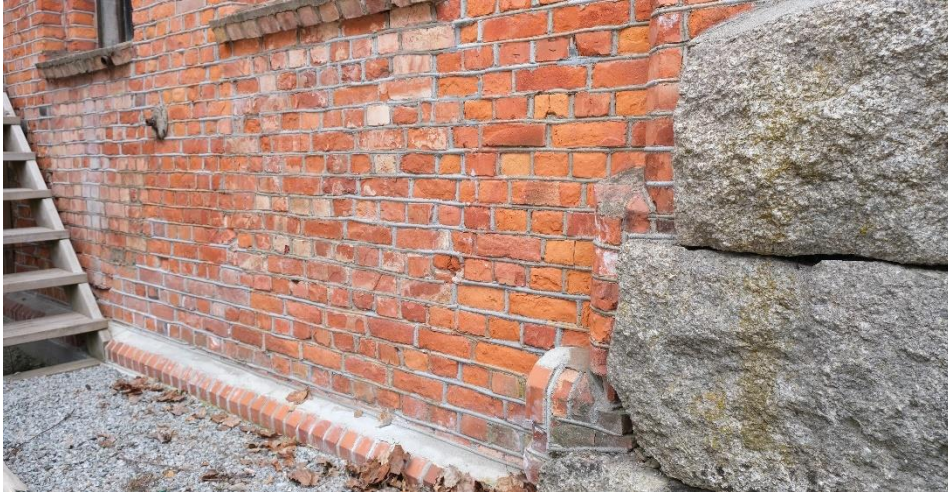
Fra hjørne mot sørøst. Eksempel på parti av ytttermur som har betydelige forvitringsskader i tegl og dels i fuger. Tegl trekker til seg fukt, blir utsatt for frost og sprekker opp, som tynne flak eller i større deler.

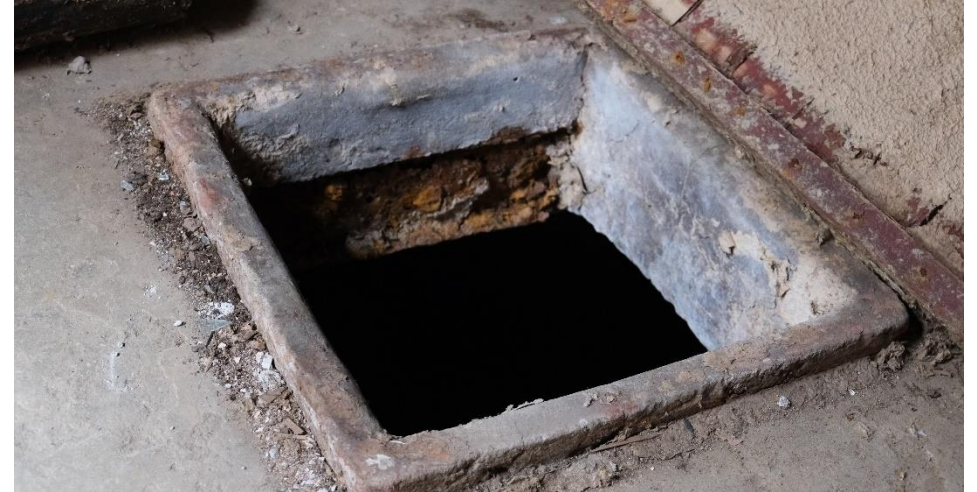
Fra luke i golv der steget i stålbelken inntil åpningen har gjennomgående rustskader.

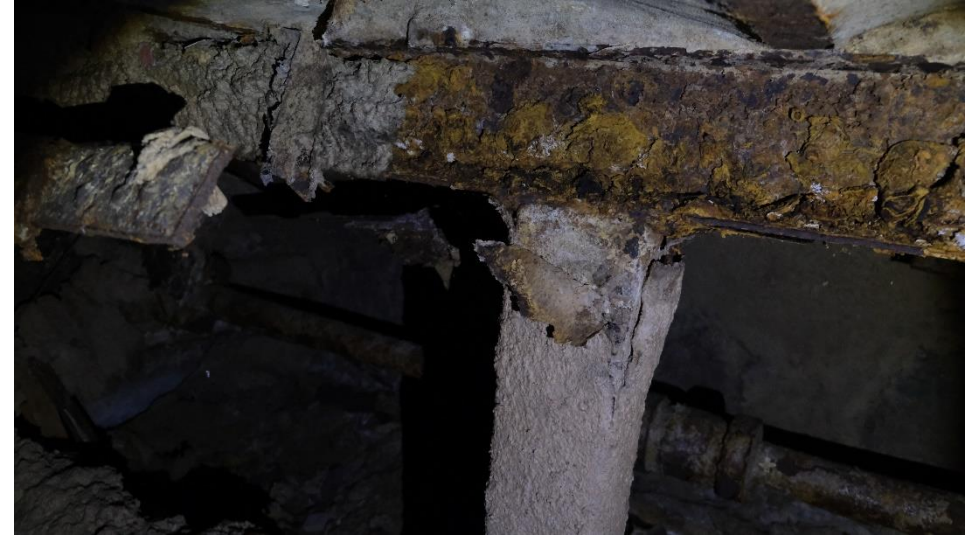
Situasjon like innenfor luke vist i forrige bilde. Det er store rustskader i stål som bærer golvet over kjelleren, i bjelke og søyle.

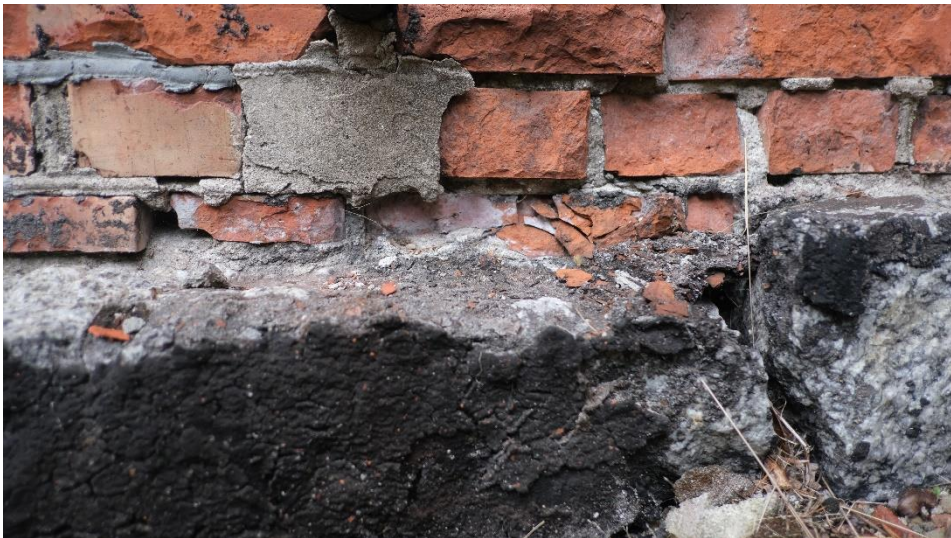
Fra østre del av sørvegg, betydelige forvitringsskader i tre skift ved grunnmur.

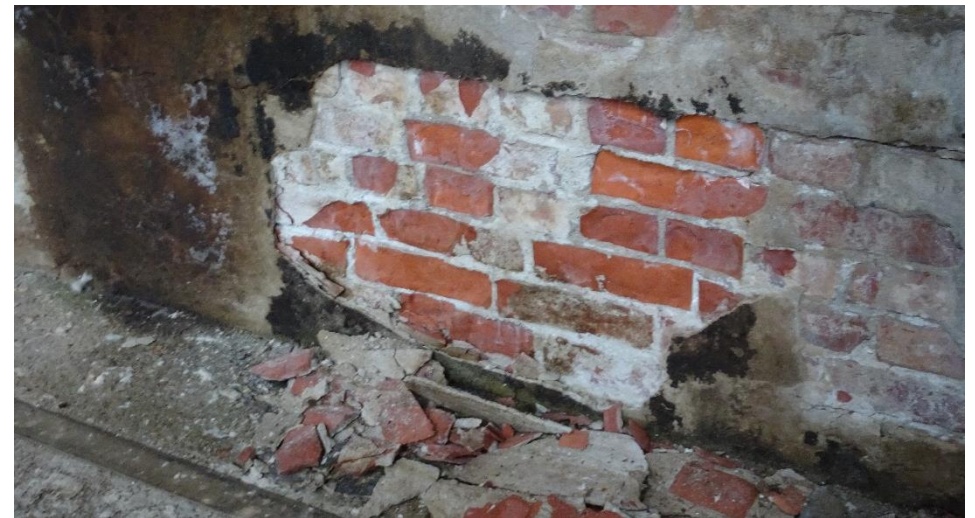
Skader etter salt- og frostforvitring i teglfundament for papirmaskinen. Ekstra store skader fordi det er pusset med "tett" sementmørtel eller en sterk kc-mørtel.

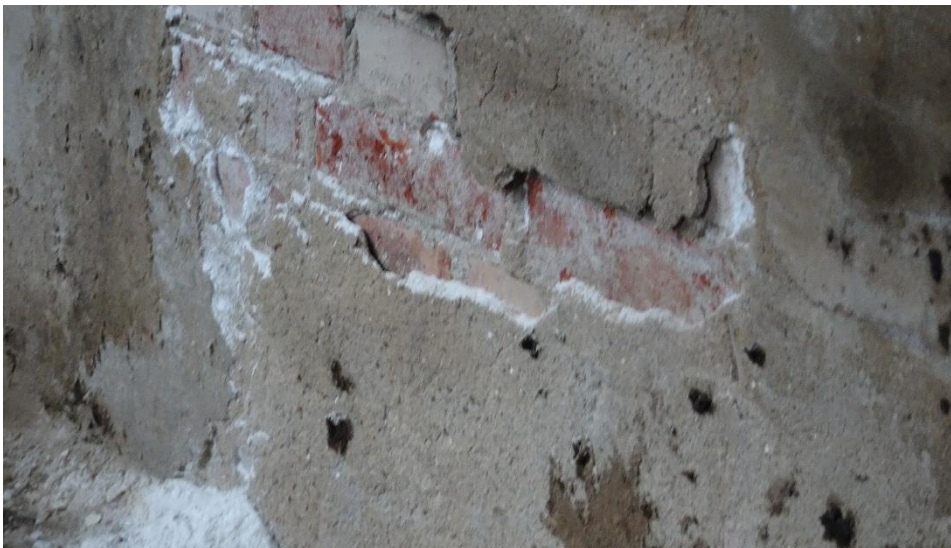
Typisk situasjon ved innerliv til nordvegg med salt som krystalliserer og sprenger slik at sementpuss mister heft.

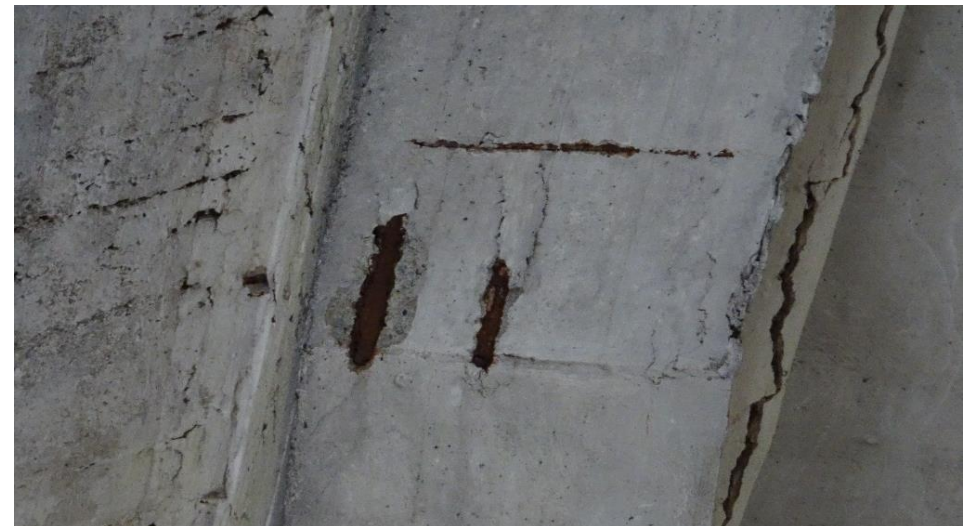
Detalj i tak i maskinhallen, ett av flere små felt med synlig armeringsstål som rustet, betong sprekker opp og løsner. Skadeomfanget øker.

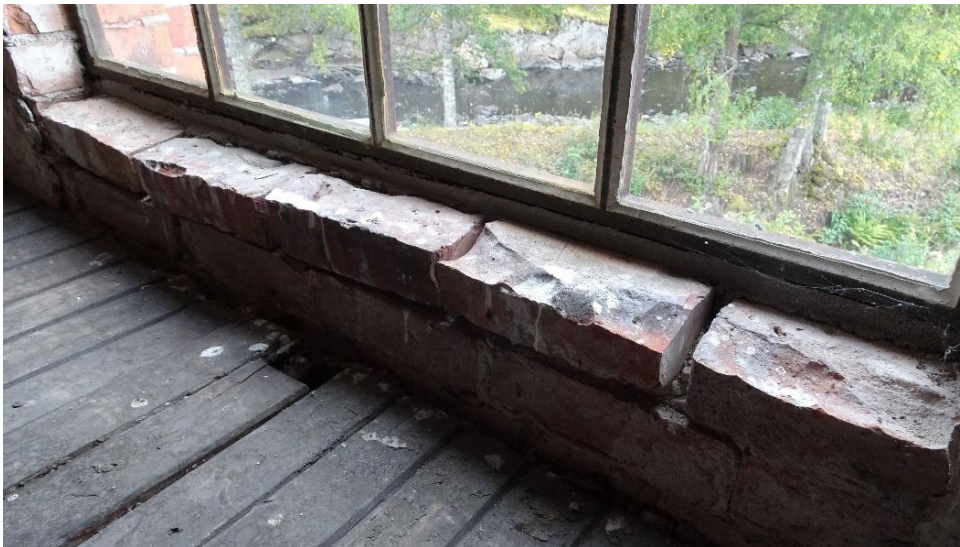
Ved vindu i andre etasje i vestvegg. Som følge av kondens på glassruter og frost har puss løsnet og fuger forvitret så mye at stein ligger uten heft.

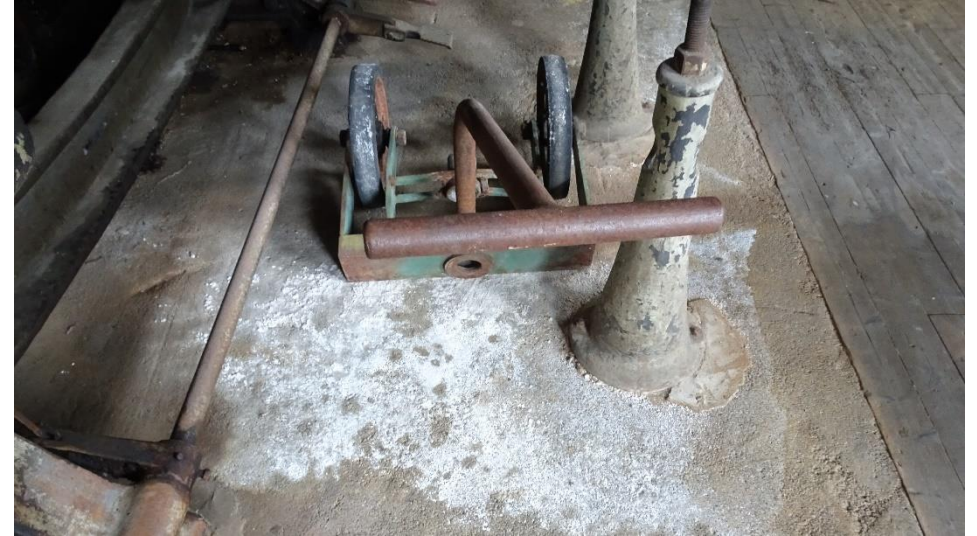
Betonggolvet ved arkkutter i første etasje med saltutfelling. I tillegg en del stål med overflaterust.

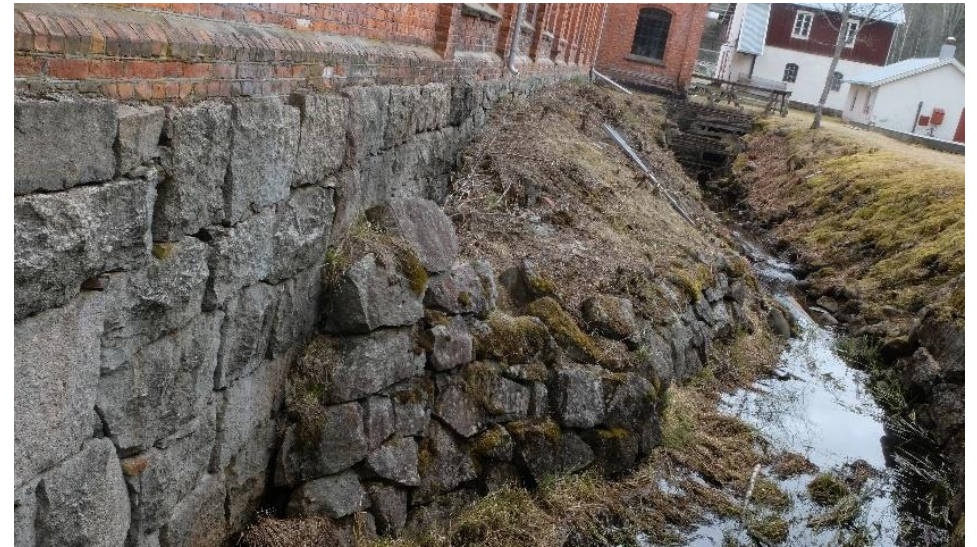
Del av forstøtningsmuren mot utløpskanalen på sørsiden av pakkeribygningen har store setningsskader.
