Anno Klevfos industrimuseum

**Identifisering av skader på  
overordnet nivå for hele anlegget**

Fagrapport Kunnskapsprosjektet Delprosjekt 4

30.11.2021

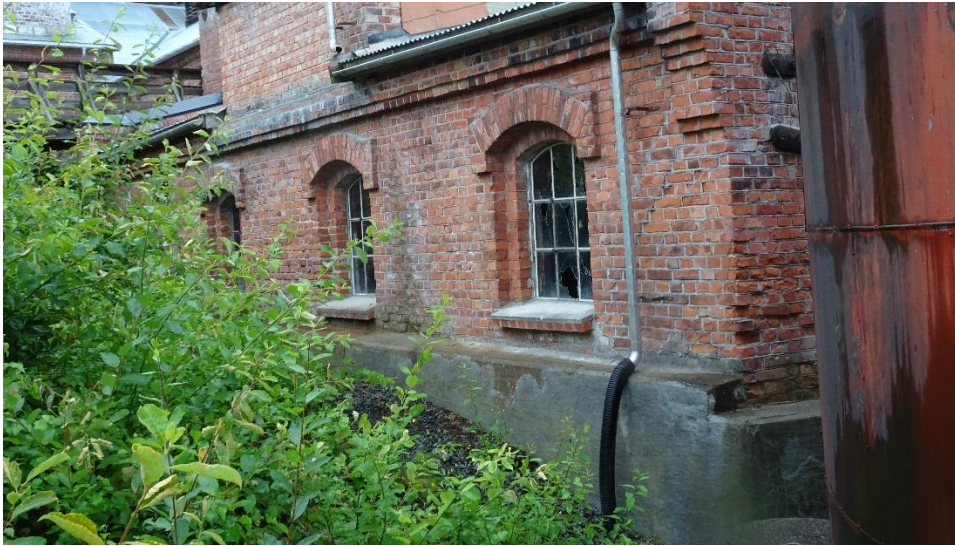
Nordsiden av Fyrhuset sett mot sørøst, nordvegg og vestvegg er sikret med kraftige påstøp (utført i 1995).

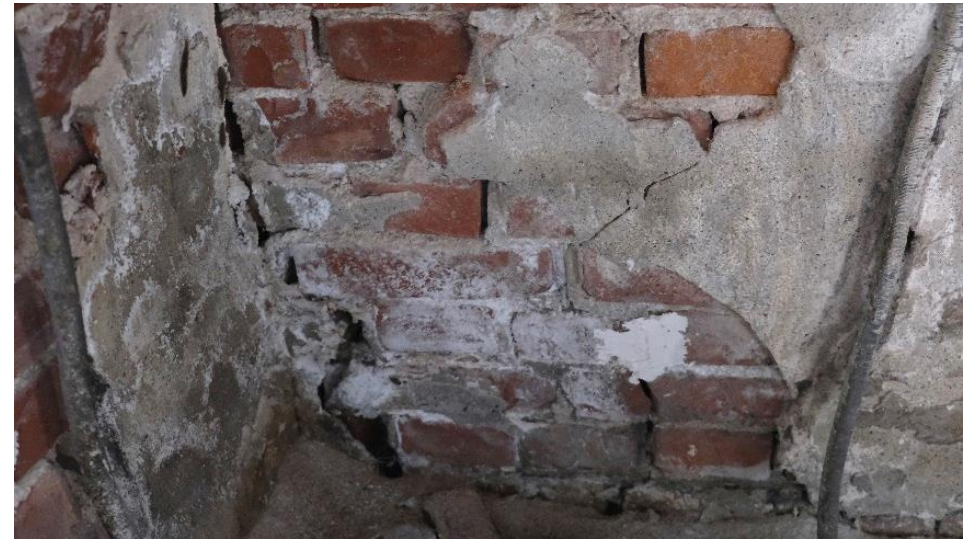
Innvendig i samme hjørne. Vertikale sprekker, trolig fra perioden før 1995. Vår 2021 ble det satt flere gipsplomber i hjørnet for å overvåke situasjonen.

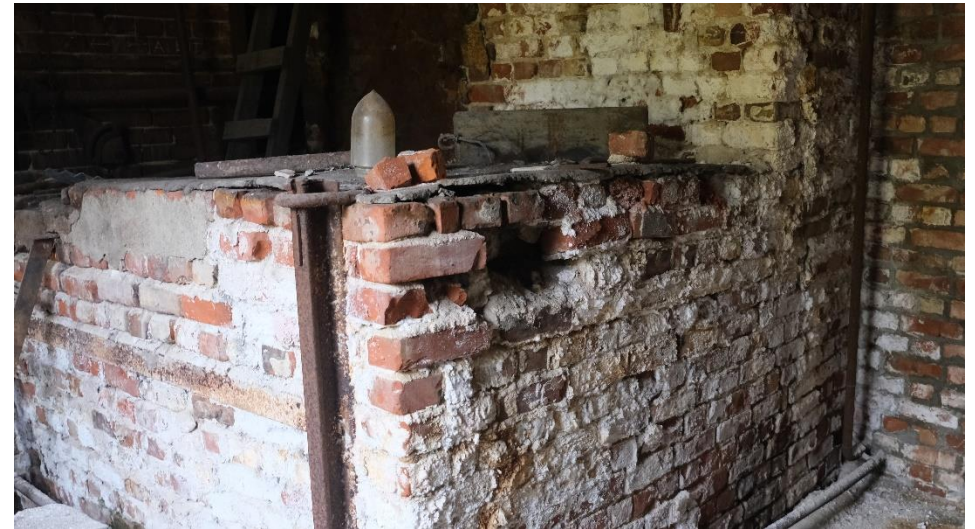
Massiv saltforvitring i ovnsfundament ved nordøstre hjørne.

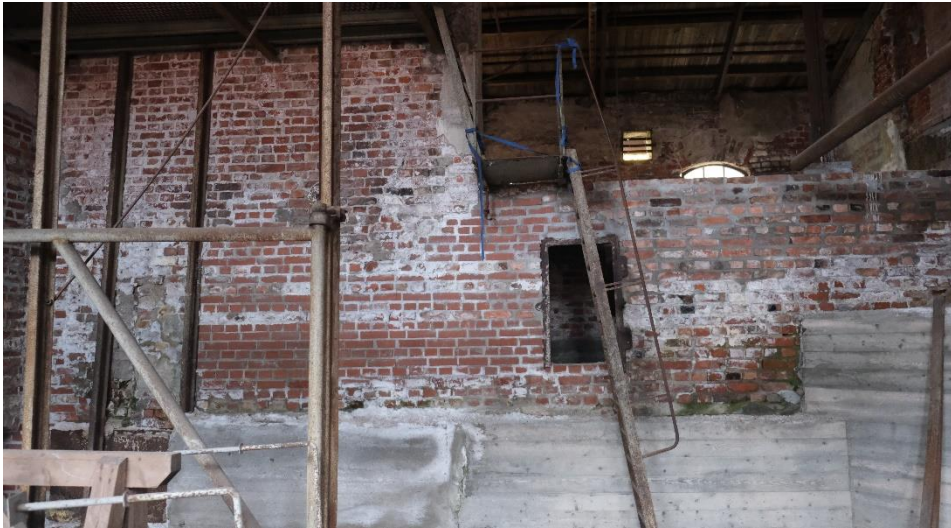
Ovnsvegg og del av pipeløp gjennom Fyrhuset som også har omfattende forvitringsskader I alle nivåer, også i betongsikringen ved golv.

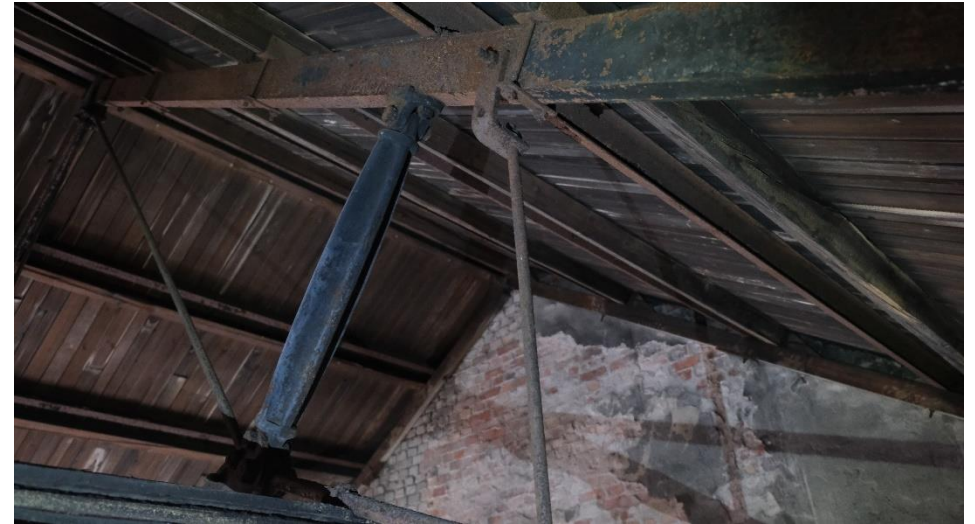
Rustskader i takkonstruksjoner, mest som tynt overflatesjikt. Konstruksjonen har sjeldne trykkstag i støpejern.

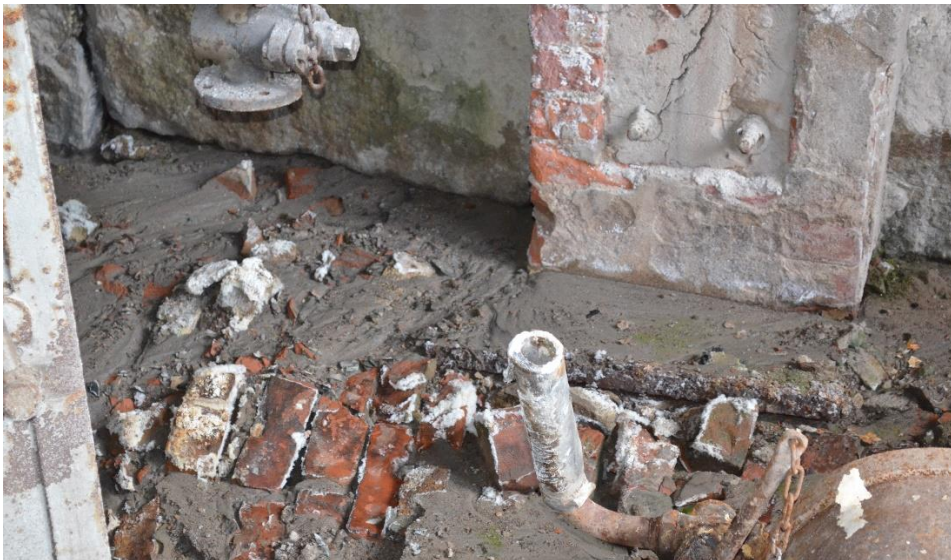
Slam på golv ved vegg mot Luthuset i september 2020 etter kraftig regnvær. Slammet trakk fra luthuskjelleren og inn i Fyrhuset.

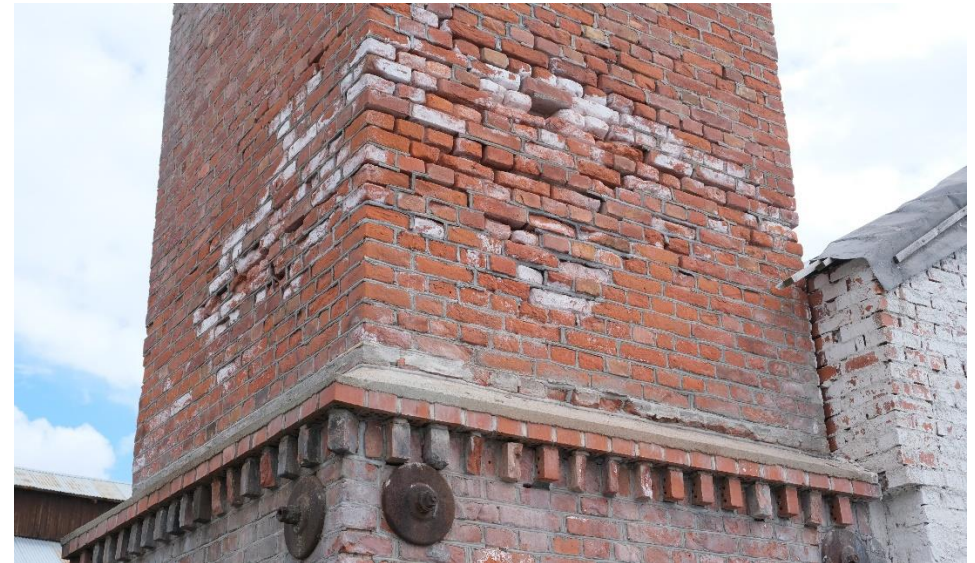
Nedre del av fyrhuspipa som har betydelige partier med dype forvitringsskader i teglstein og fuger.
