Anno Klevfos industrimuseum
**Bevaring av Klevfos Cellulose- og
Papirfabrik**

Kunnskapsprosjektet - sluttrapport

30.11.2021

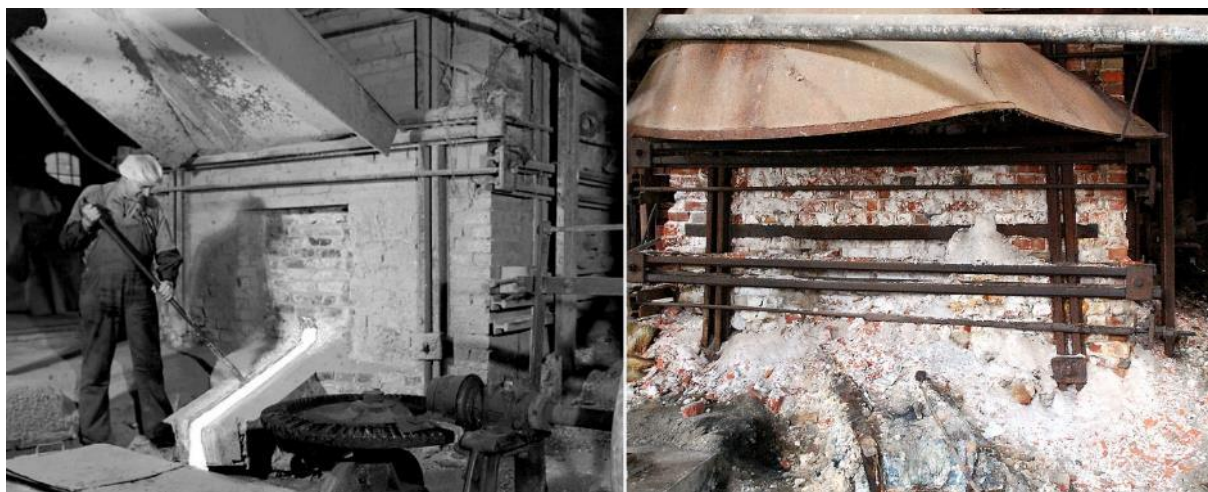
Den østre sodaovnen. Før nedleggelsen i 1976 (Foto: Anno) og sterkt saltforvitret i dag.

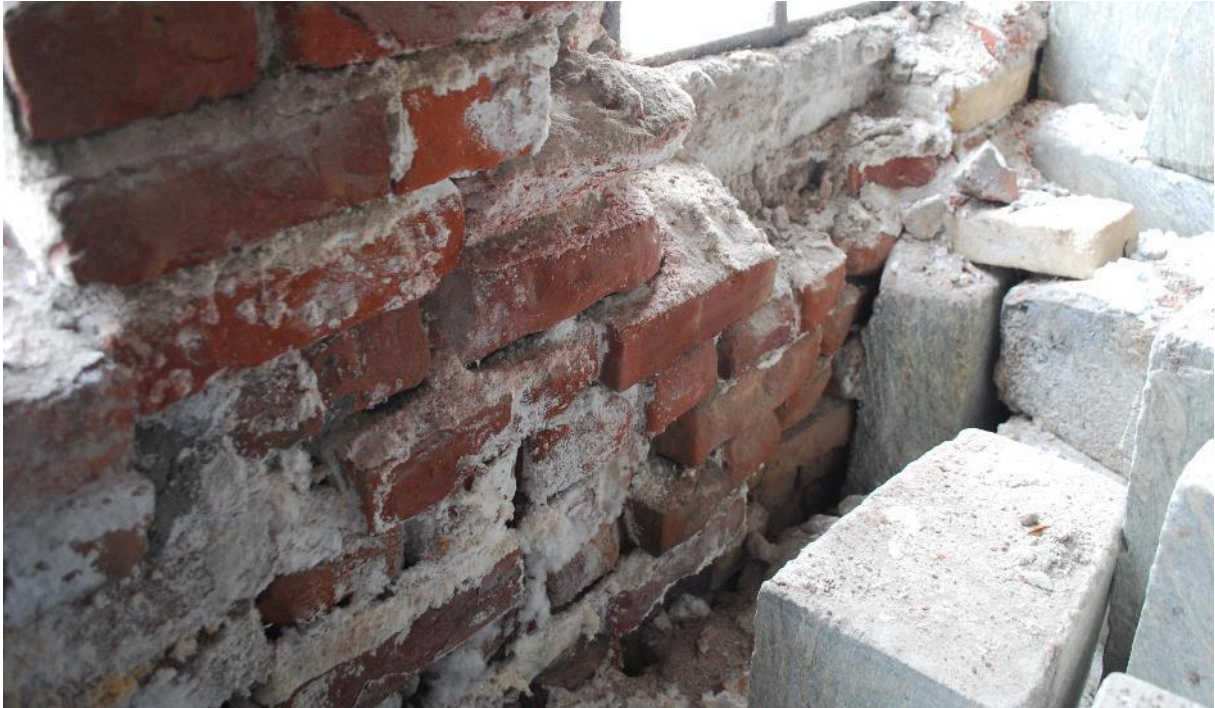
Massiv saltforvitring som spesielt angriper opprinnelige, kalkbaserte fuger. Inne i Sodahuset, NØ-vegg.

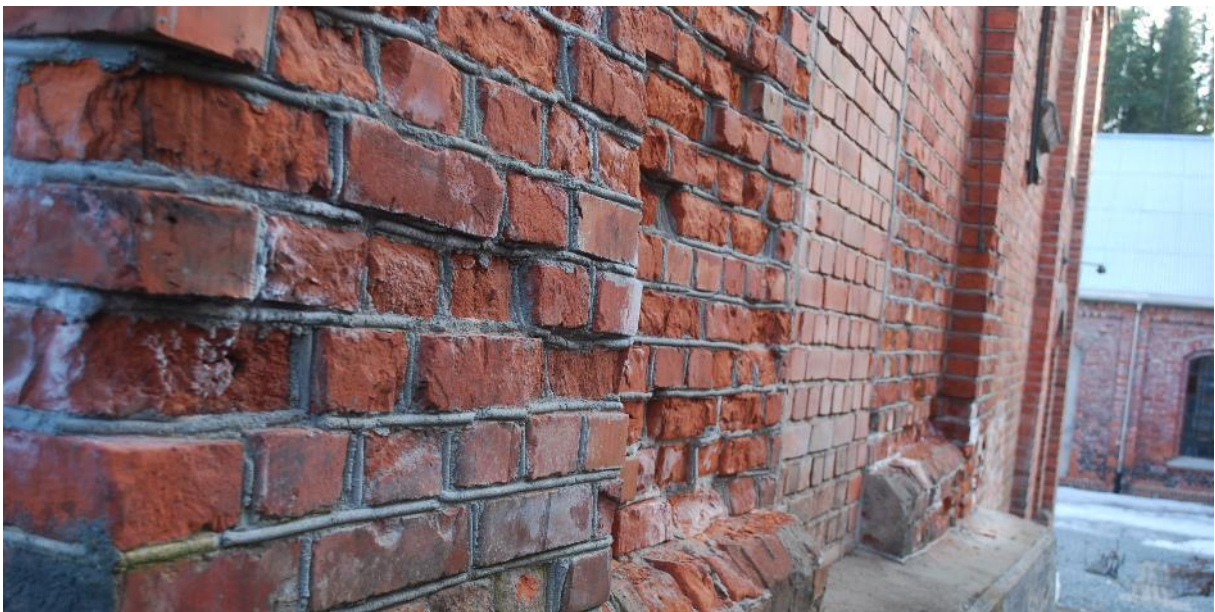
Massiv forvitring på Fyrhusets NV-hjørne. Salt er viktig her, men frost og tette sementfuger (KC 35/65) bidrar også. Dessuten blir fukten og saltet tvunget høyt opp i veggen av en betydelig påstøp med tett betong (i underkant av bildet). Videre gir takdrypp på hjørnet ekstra fuktbelastning. Legg forøvrig merke til at teglsteinene har ulik grad av forvitring. Dette skyldes nok vekslende kvalitet, spesielt knyttet til porøsitet og porestruktur.

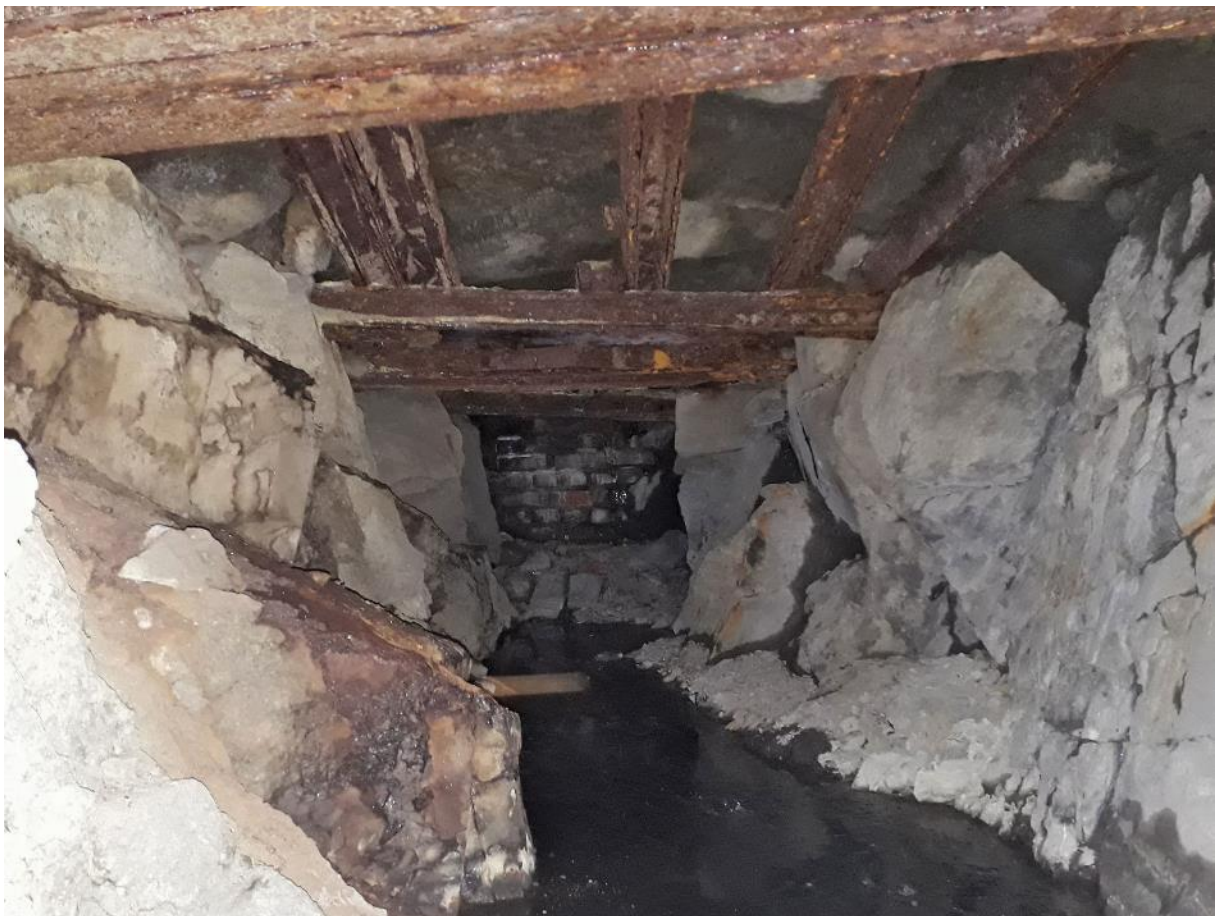
Utsprengt kanal med sulfatholdig vann fra det utsprengte området for grønnluttanken under sodaovnene. Kanalen fortsetter i rør utenfor fundamentene/veggene.

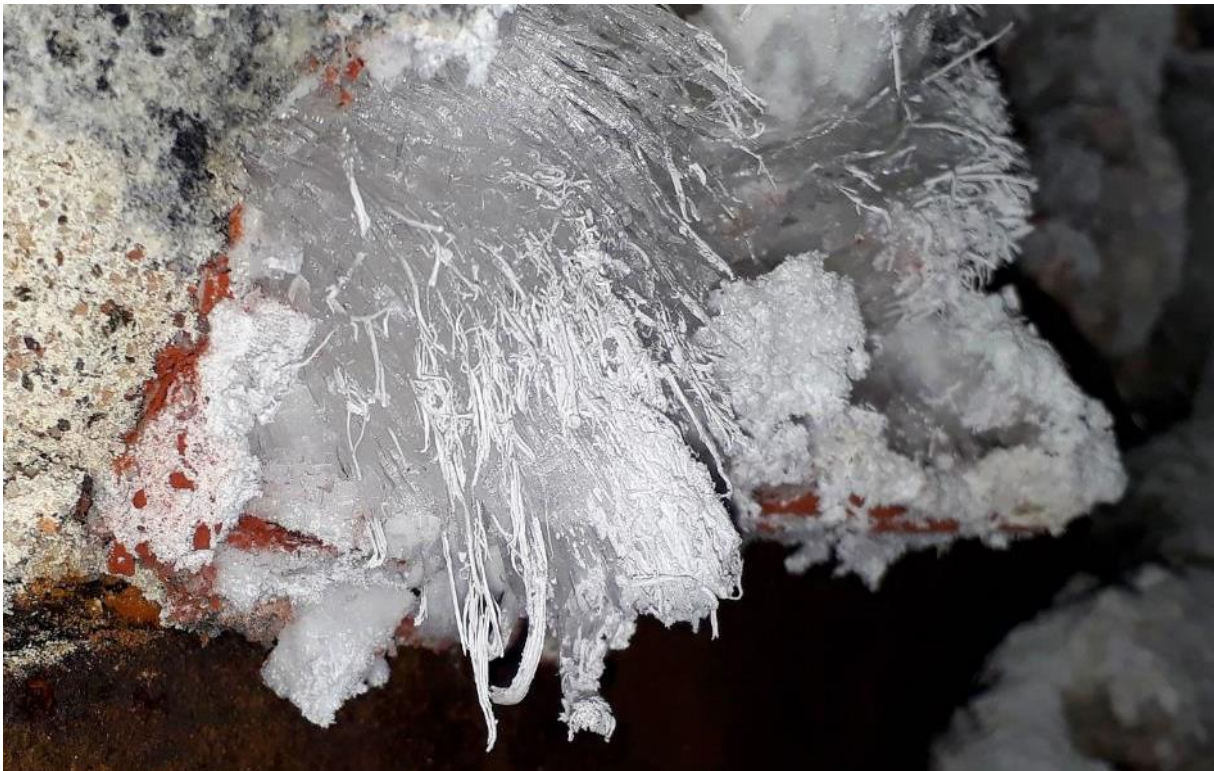
Stor forekomst av natriumsulfat på den østre sodaovnen. De glinsende delene av saltet er nåler av mirabilitt, i de hvite delene er mirabilitten i ferd med å dehydrere til thenarditt. Foto fra midten av mai 2020, da relativ luftfuktighet i Sodahuset hadde sunket til 50-60%..

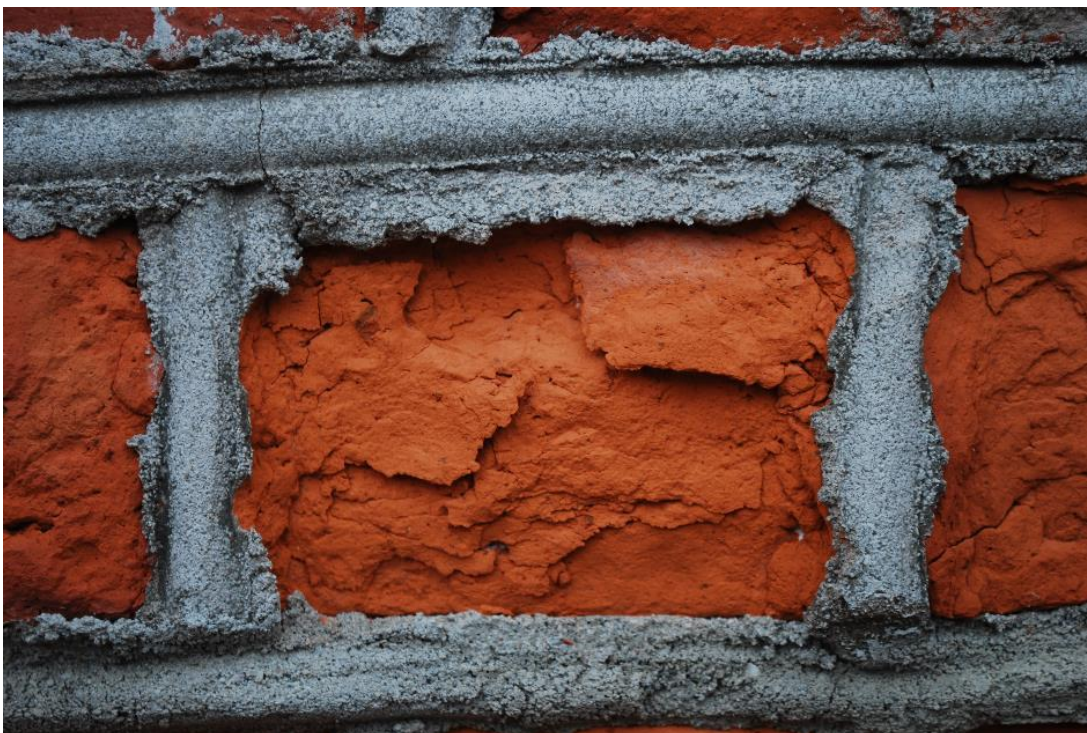
Typisk forvittringsbilde der det er vanskelig å avgjøre om frost eller salt er hovedårsaken til skadene. Fotoet er tatt ved fuktige forhold på vinteren, ved tørrere forhold er det salt i dette området på nordveggen av Sodahuset (utendørs). Fotoet viser også en annen årsak til skader – bruk av sterkt sementholdige mørtler for å reparere fuger. Det er åpenbart at slike fuger må erstattes med kalkbaserte mørtler der de gjør skade, dvs. ofte der det er fuktig.

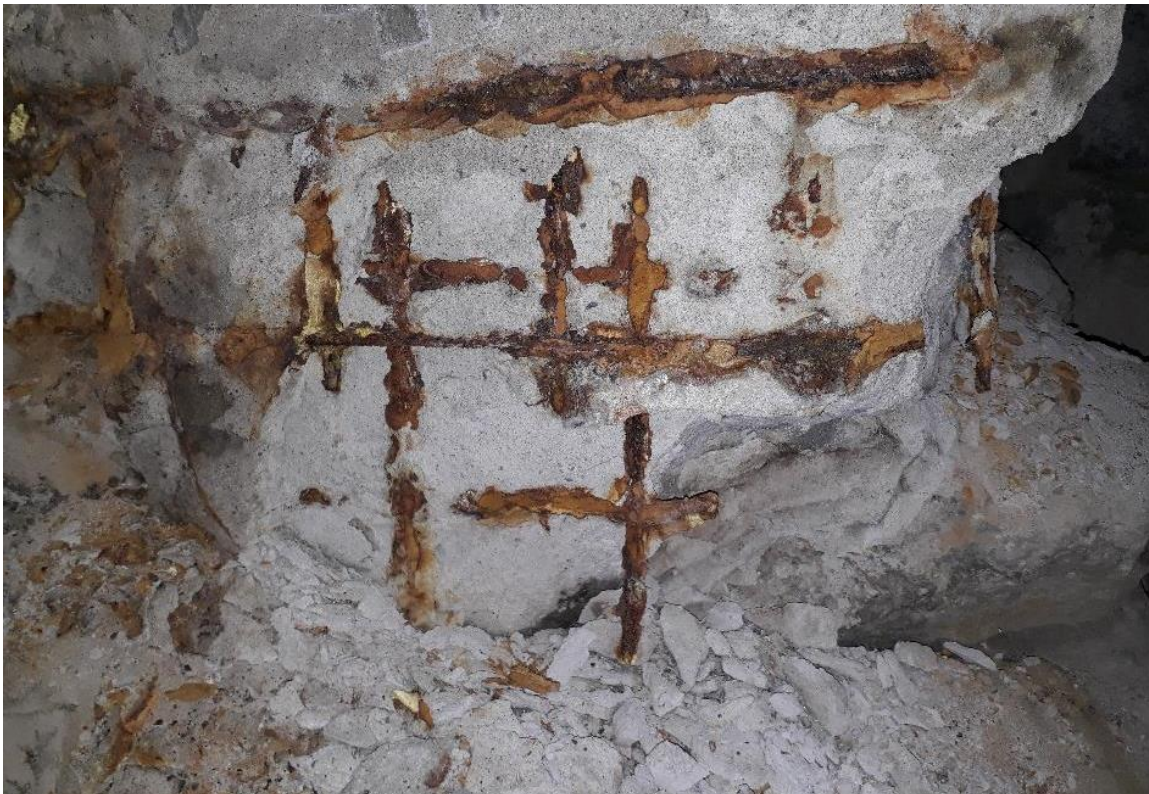
Armeringskorrosjon og sterkt skadd betong ved grønntlukaret under Sodaovnene. Korrosjonen er forsterket ved det sulfatholdige vannet som befinner seg her nede.

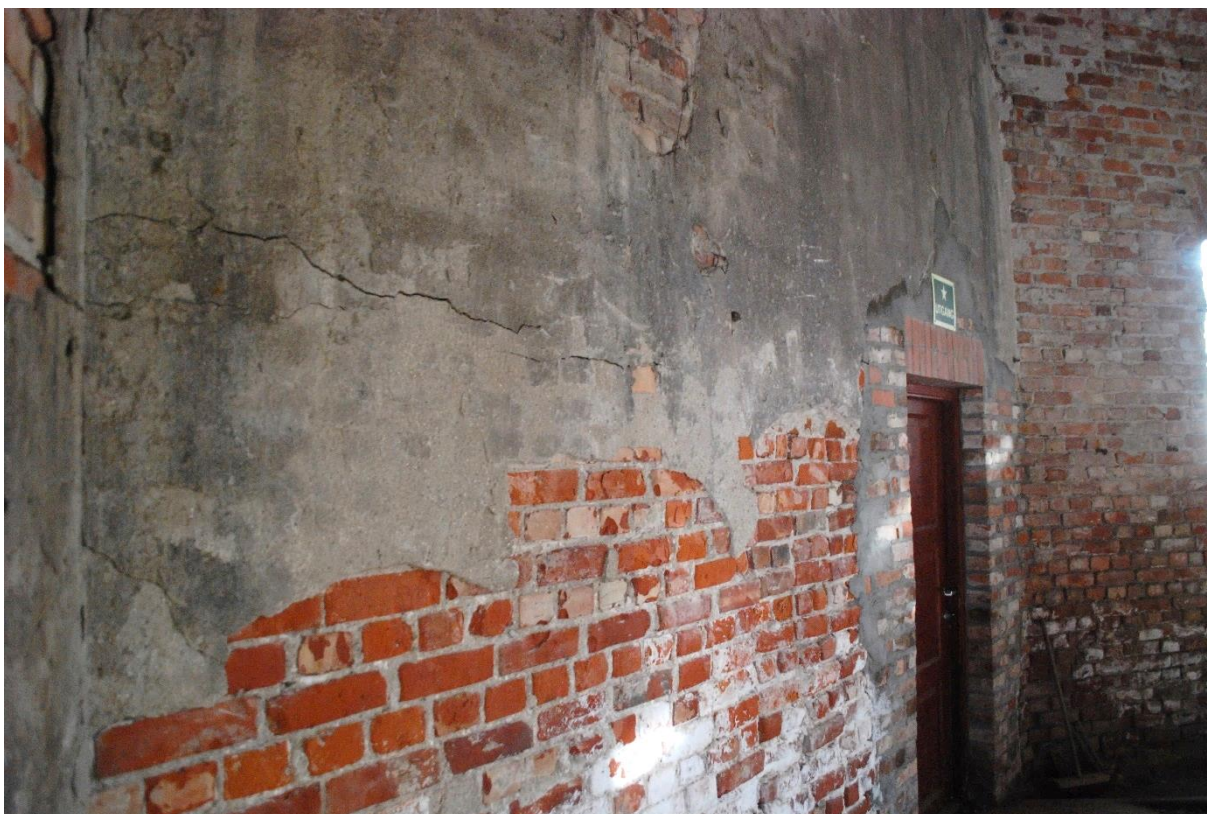
Rester av opprinnelig puss i det nordvestre hjørnet av Sodahuset. Det dreier seg om en enkel puss på kalkbasis, men mulig med en liten sementtilsetning. Pussen er godt bevart der det ikke er mye salt.

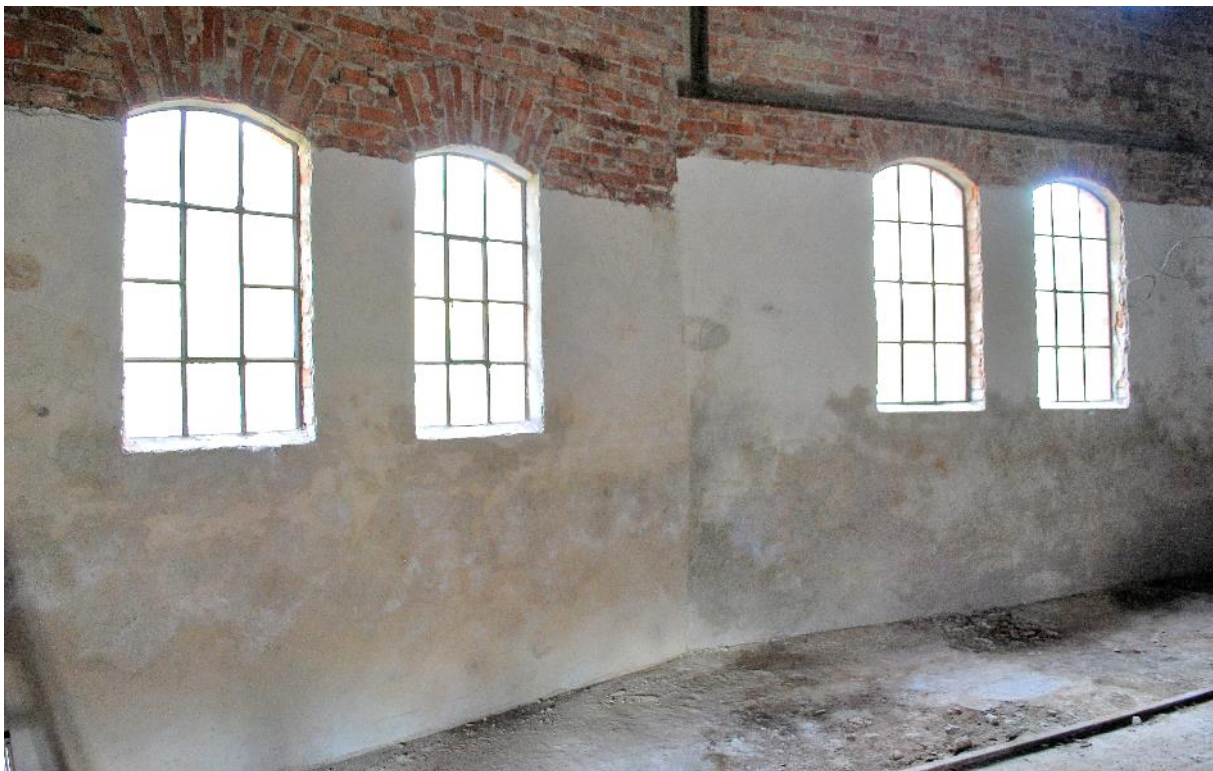
Store felter med kalkbasert offerpuss i Sodahuset med tydelige tegn til oppadstigende fukt og saltutslag. Når saltutslagene kommer i og på pussert er den virksom som offerpuss.

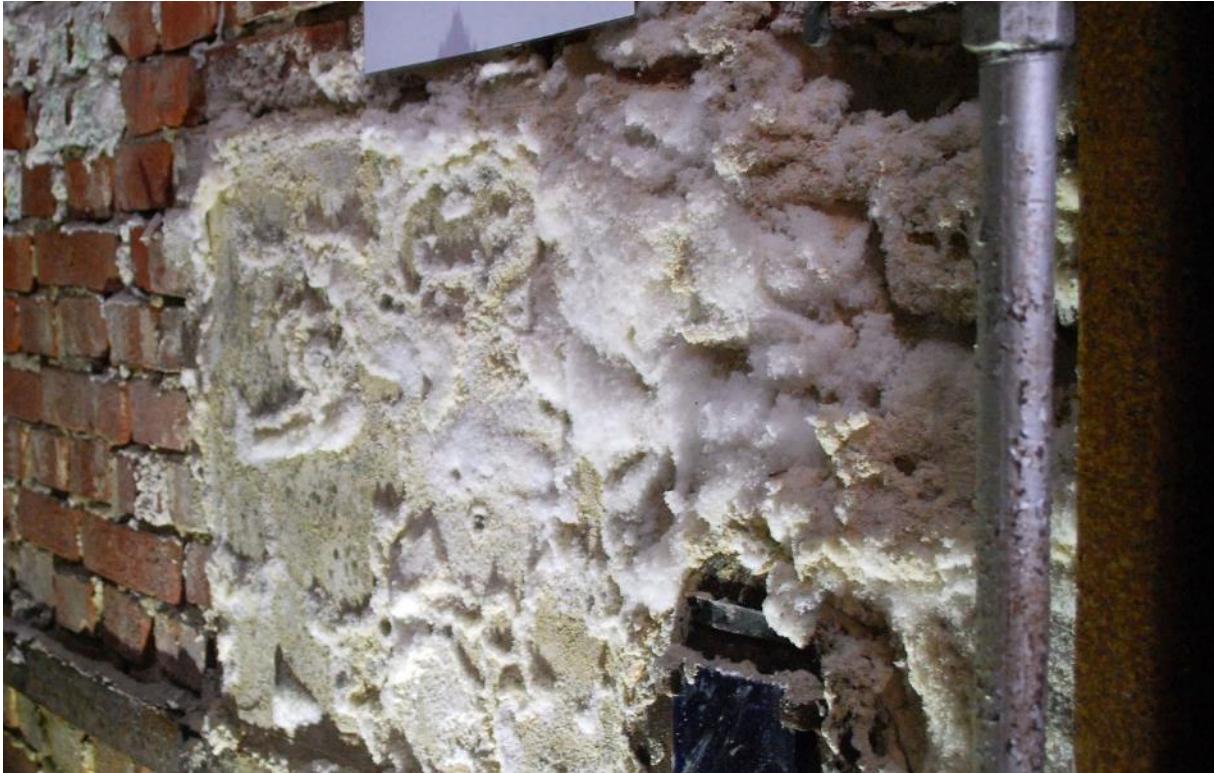
Testfelt med Porosan Sanierputz på den vestre delen av fyrkjelen i Fyrhuset har fungert svært bra. Pussen har tatt opp store mengder salt som en nå lett kan støvsuge bort. Det bør gjøres på sensommeren før det igjen blir så fuktig at saltet løses opp.

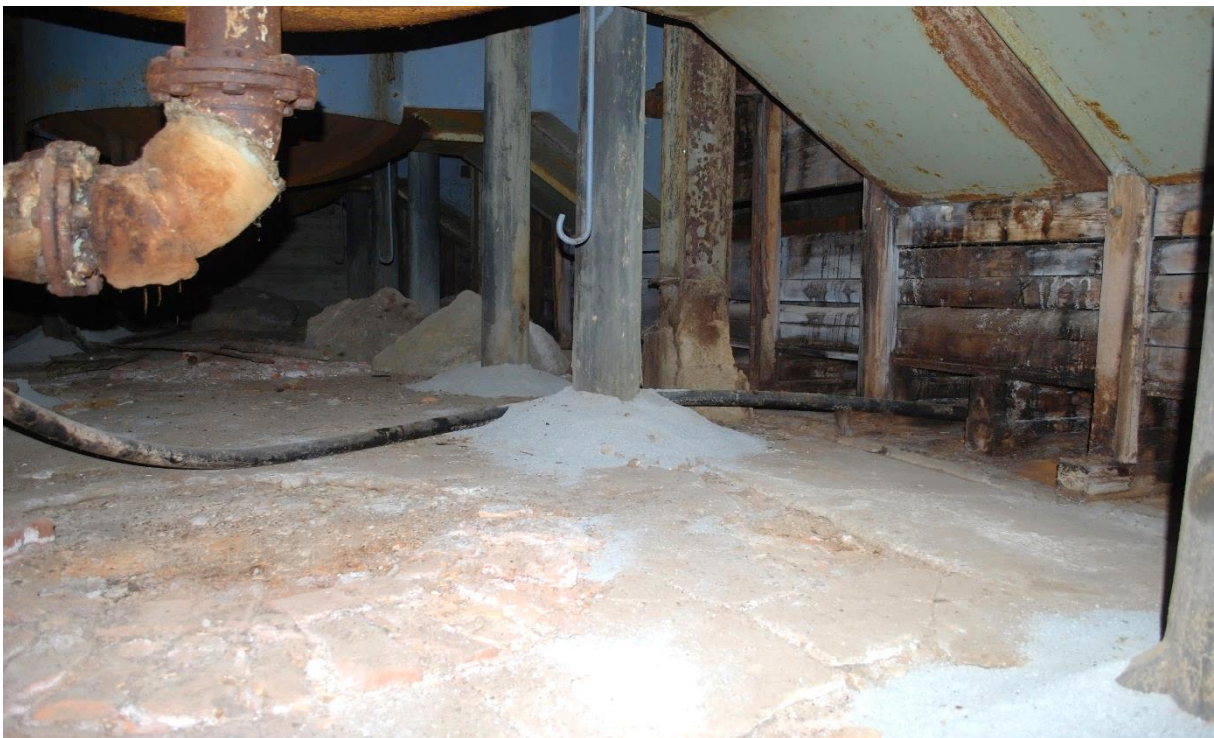
Testfelt med subbus over søylefundamenter i Kokerikjelleren. Disse ser ut til å ha hindret større saltutblomstringer på selve fundamentene, men trenger videre overvåking for god dokumentasjon.

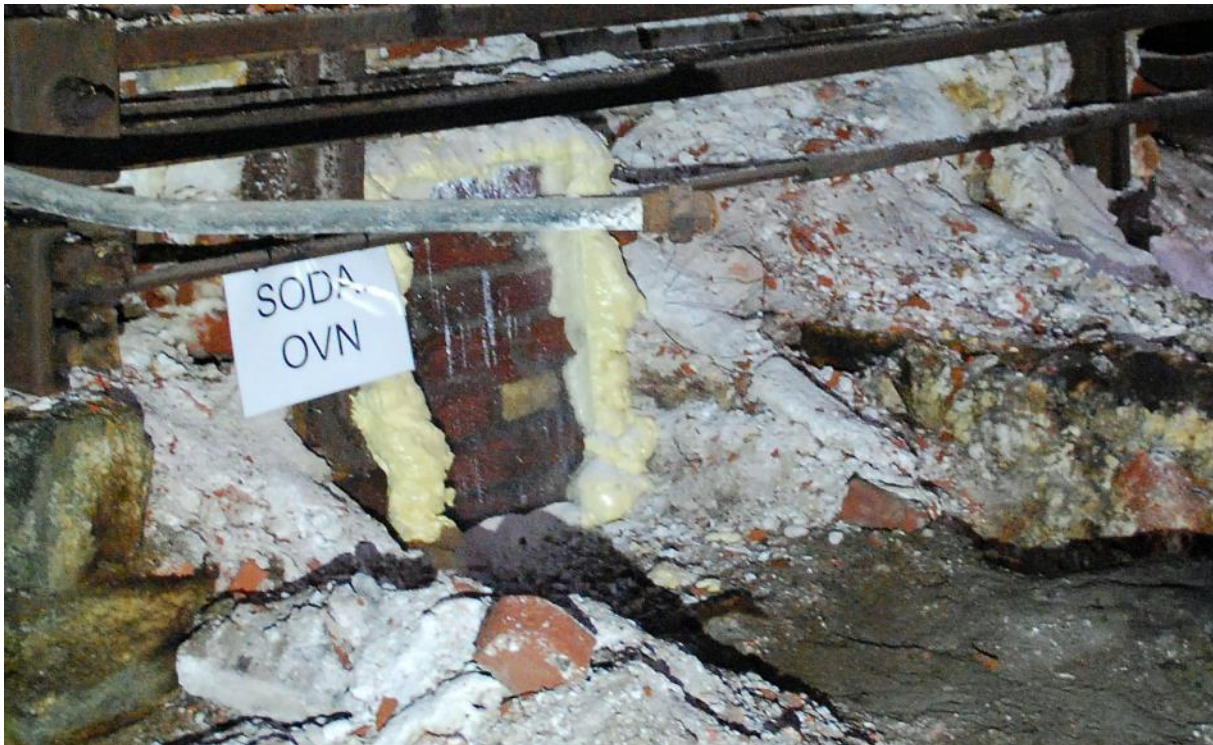
Lite testfelt med plexiglass på den østre sodaovnen viser at det alltid er fuktig bak glasset, at forvitringen har blitt begrenset og at det er kontinuerlig tilsig/opsug av fukt fra grunnen her.

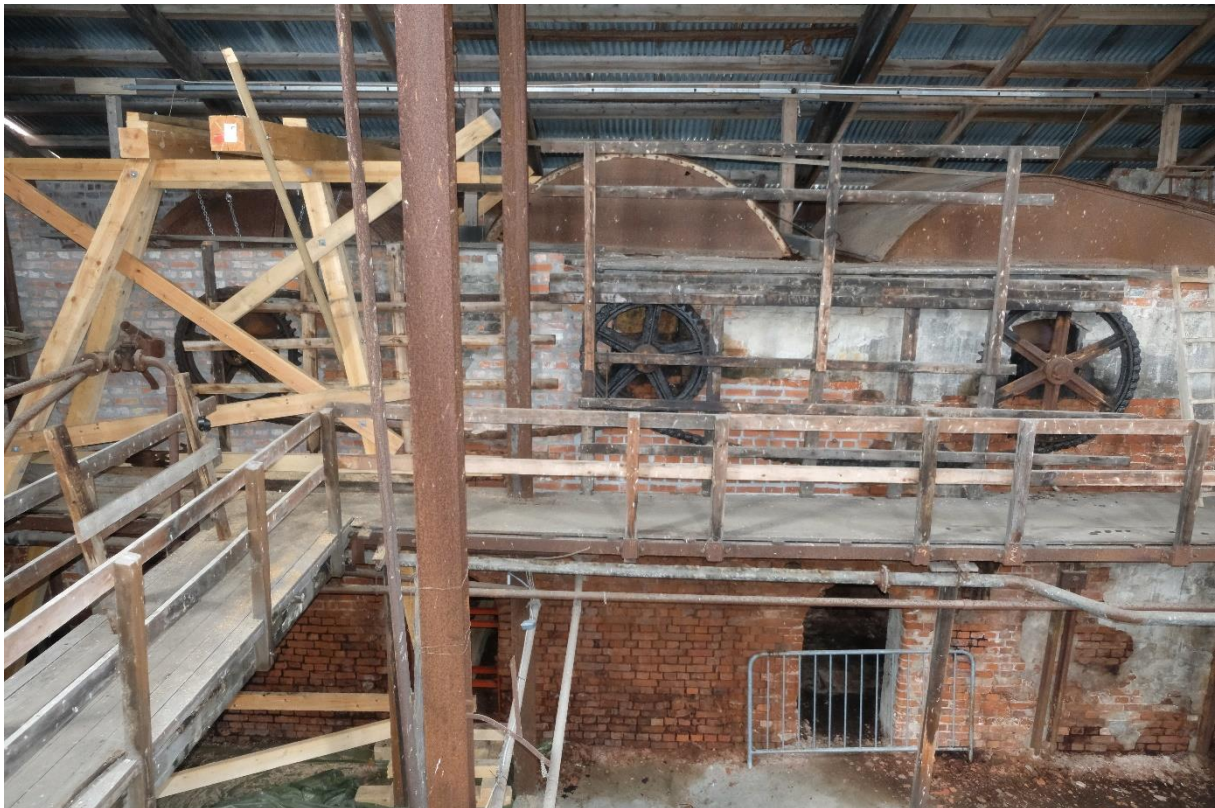
Den sørligste av de tre varpeovnene er hengt opp i en galgekonstruksjon i tre. Den henger i kjettinger strammet med strekkfisker.

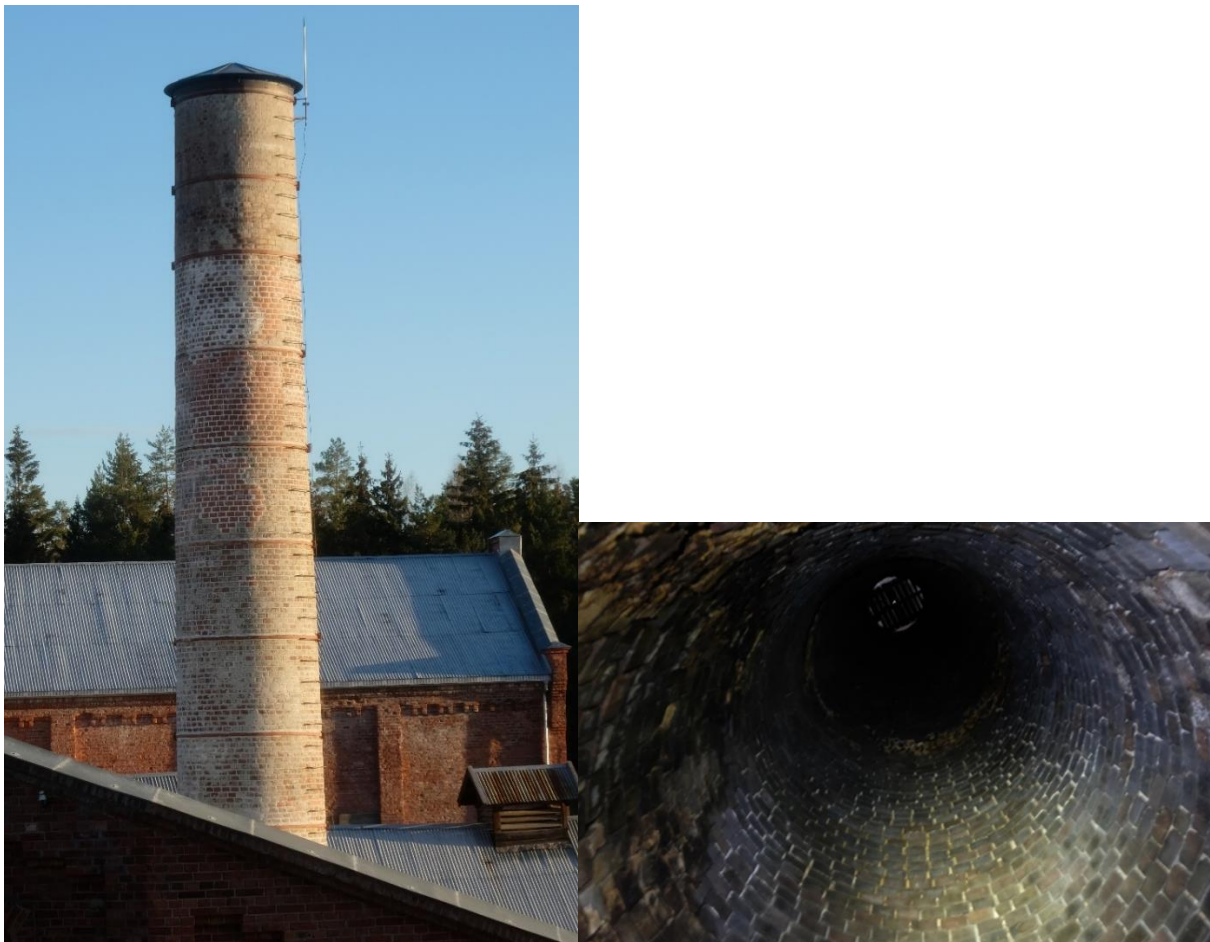
Pipa viser spor etter flere runder med utbedringer og reparasjoner. Det er ingen synlige sprekker eller aktive skader, men noe nedfall av tegl inne i pipa.

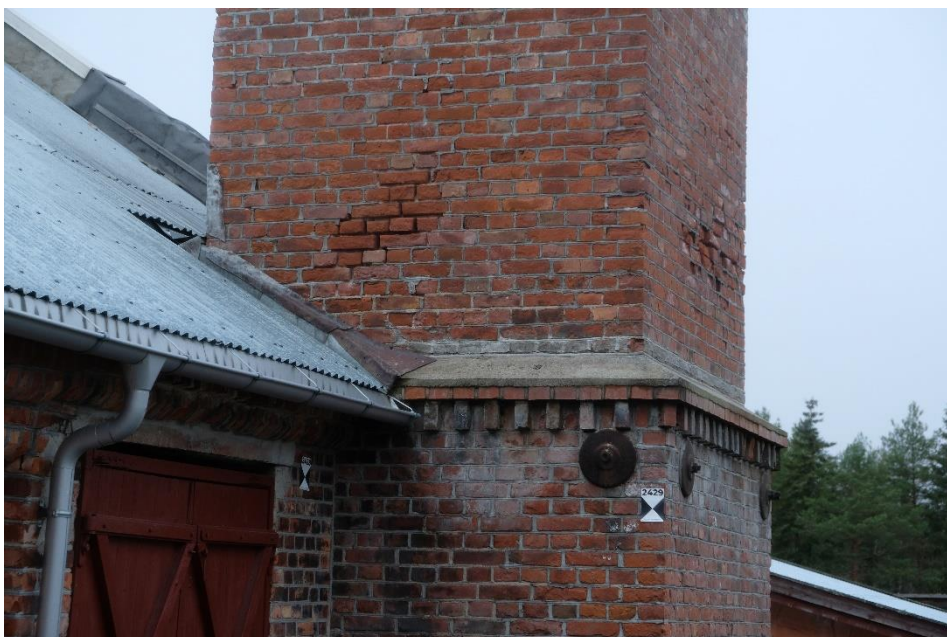
Fyrhuspipa ser ikke ut til å ha større skjevheter. I de lavere delene er det murverksnedbrytning og helt utvaskede fuger i nedre parti. Dybde på åpne fuger må sjekkes og strakstiltak med spekking må gjennomføres neste sesong, sammen med undersøkelser av pipas innvendige tilstand.

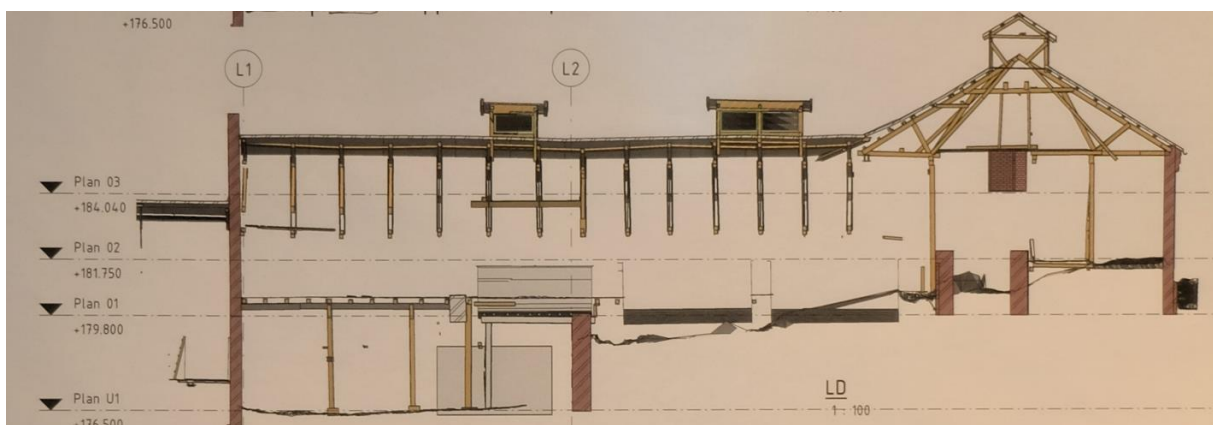
Tregulvet i Luthuset er dimensjonert for mesakalkvaggene og det bør gi god margin til dagens bruk. Deler av treverket er imidlertid nedbrutt og må utbedres, jf. delprosjekt 4

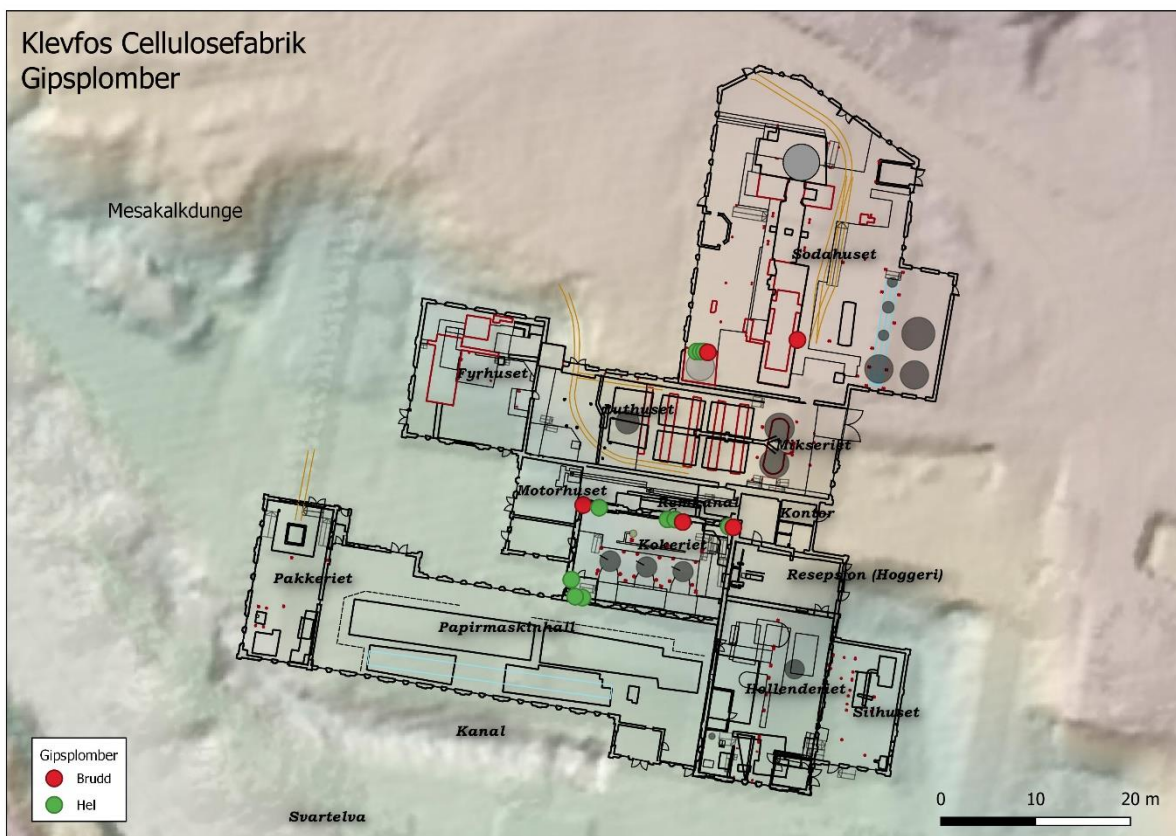
Situasjonsplan som viser plassering og status for gipsplomber pr. 01.10.2021.

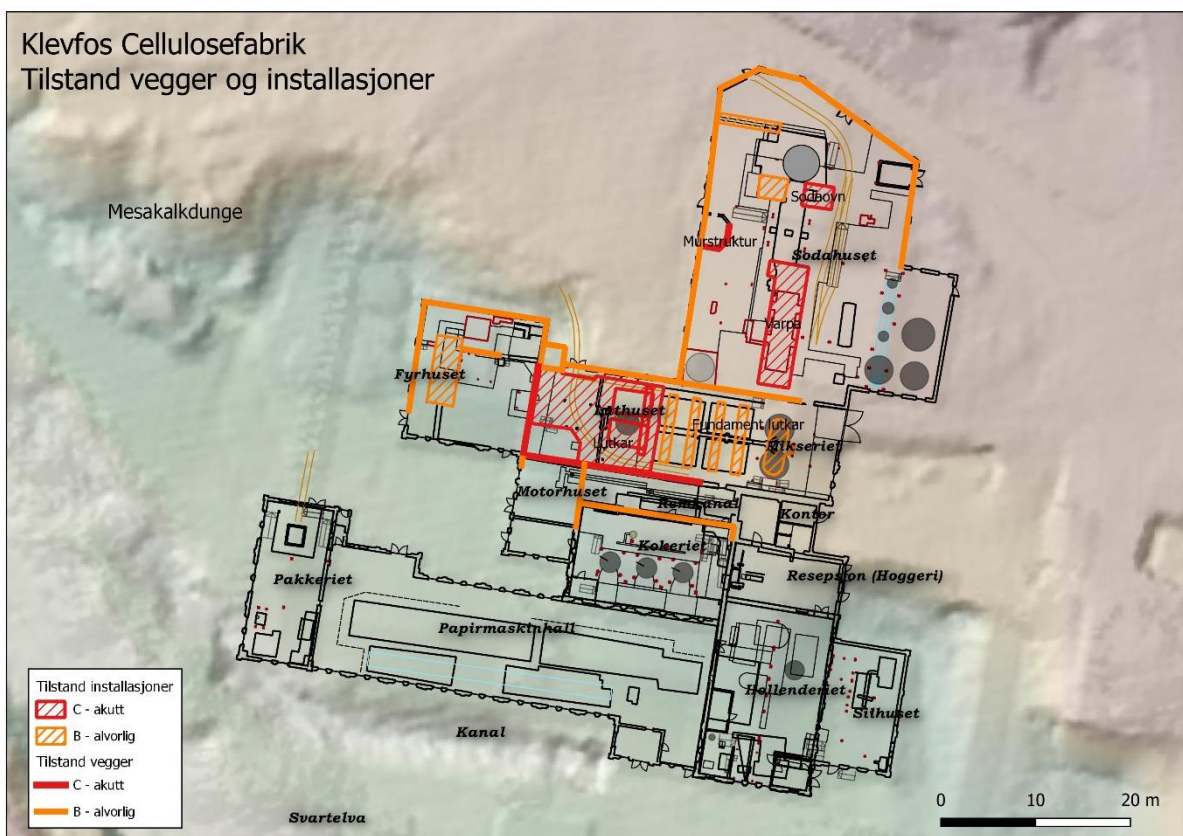
Situasjonsplan som viser hvilke deler av vegger og installasjoner i anlegget som har akutte eller alvorlige skader.

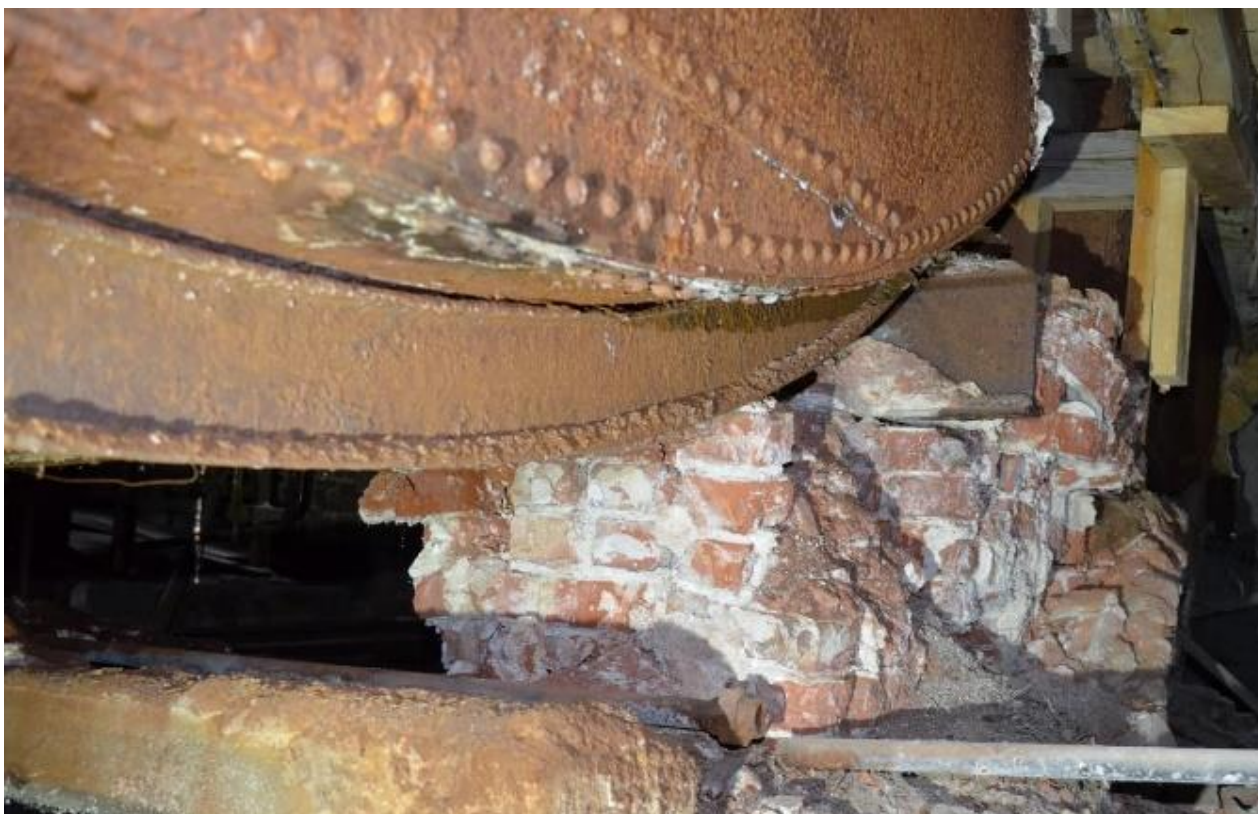
Alvorlige forvitringsskader og setninger i fundament for silkar vest i Luthuset. Foto: Anno Museum.

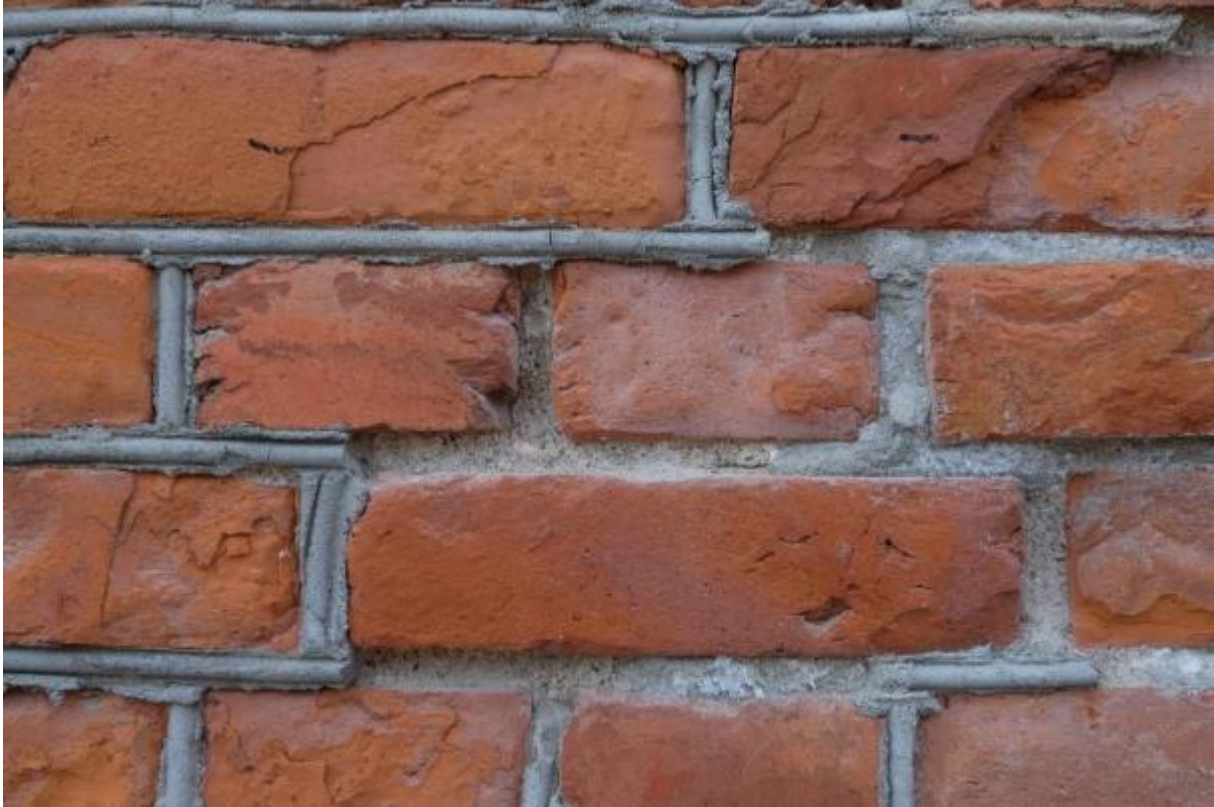
Utvendig mur Sodahuset spekket med sterk mørtel som skader både mørtelen under og teglsteienen.

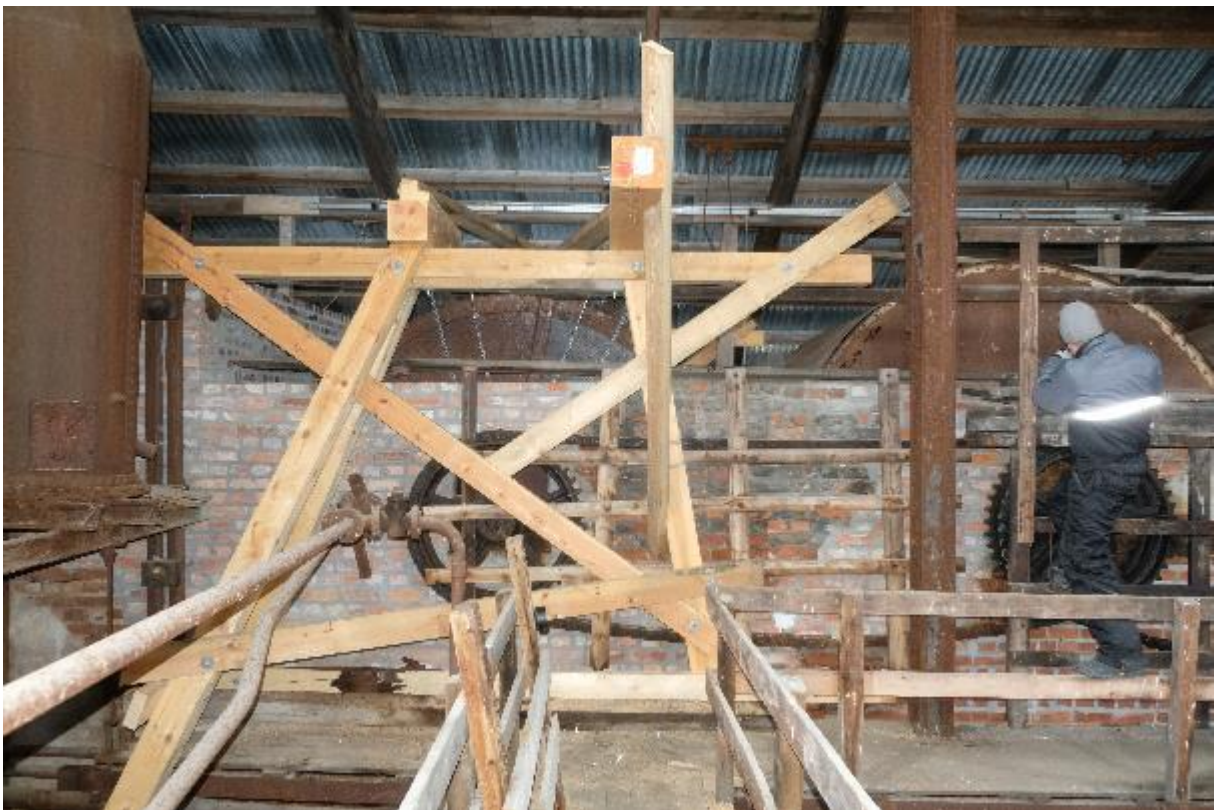
En midlertidig støtte konstruksjon av tre sikrer den ene av tromlene i varpa.
