Anno Klevfos industrimuseum

**Identifisering av skader på  
overordnet nivå for hele anlegget**

Fagrapport Kunnskapsprosjektet Delprosjekt 4

30.11.2021

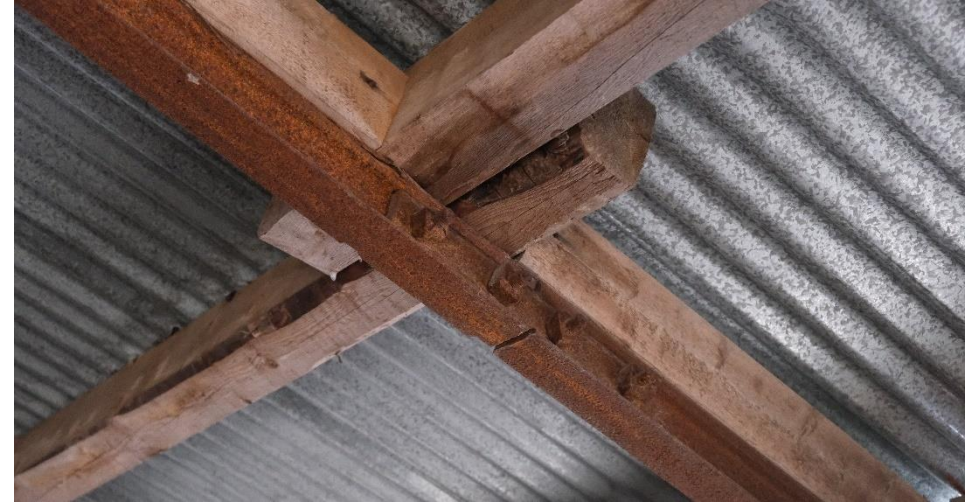
Eksempel på skjøt mellom stålbejler i tak som har begrenset bæreevne.

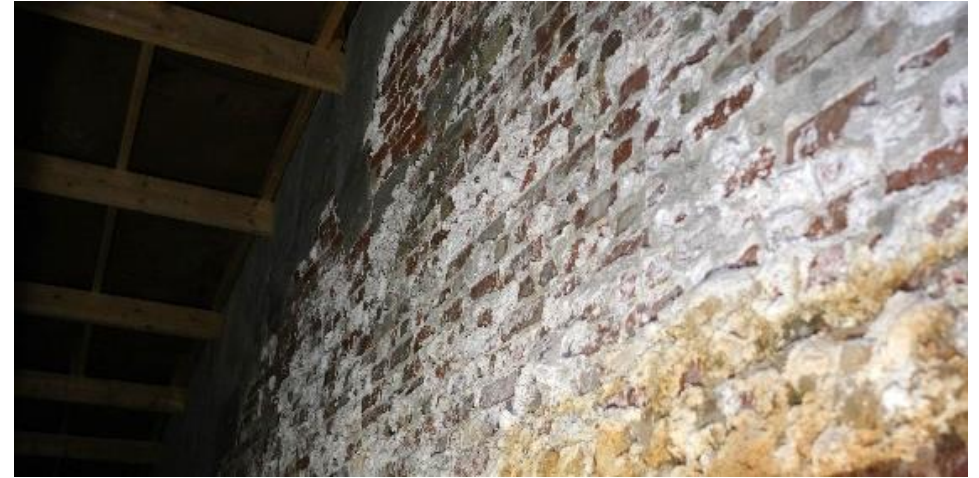
Fra øvre del av sørvegg sett fra Remkanalen.

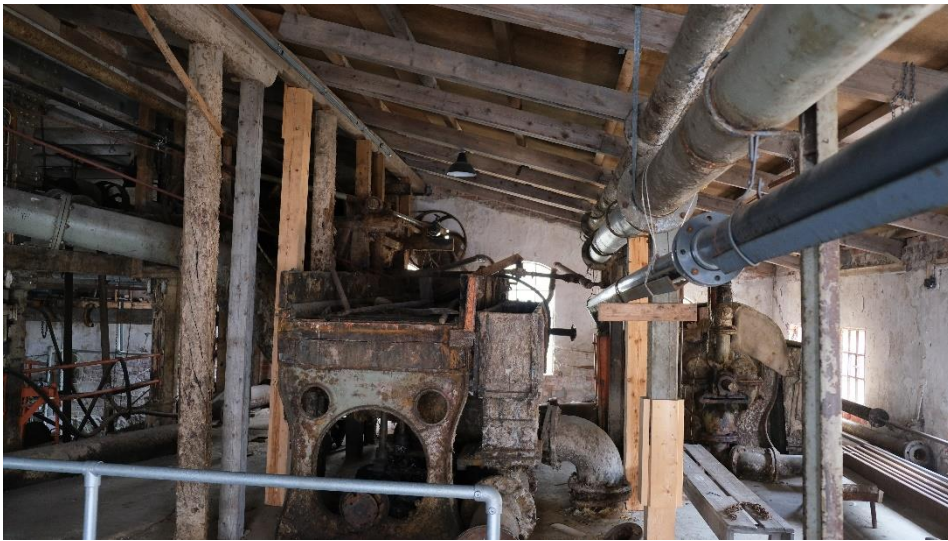
Oversikt innvendig sett fra søndre ende mot nord.

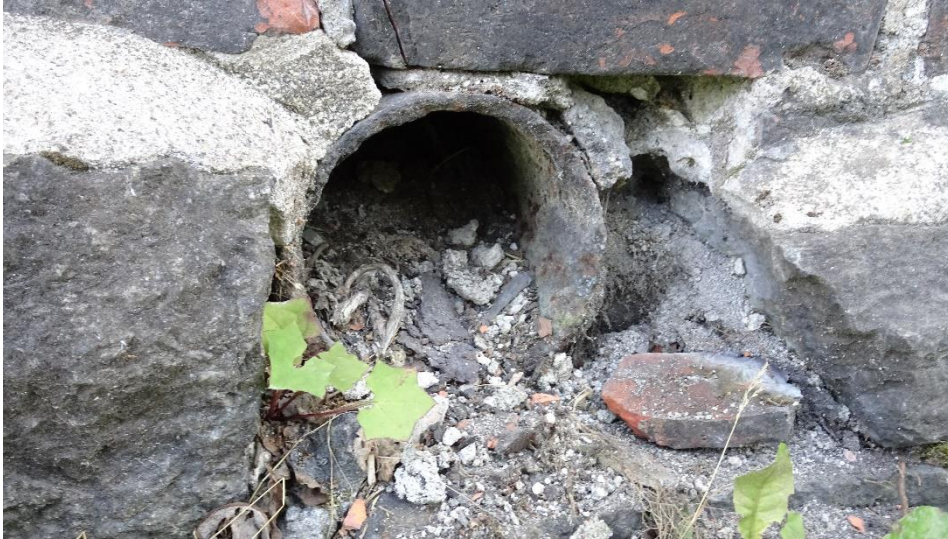
Eksempel på lufteør i støpejern gjennom grunnmur som delvis er tettet med diverse løsmasser, her fra vestsiden av bygningen.

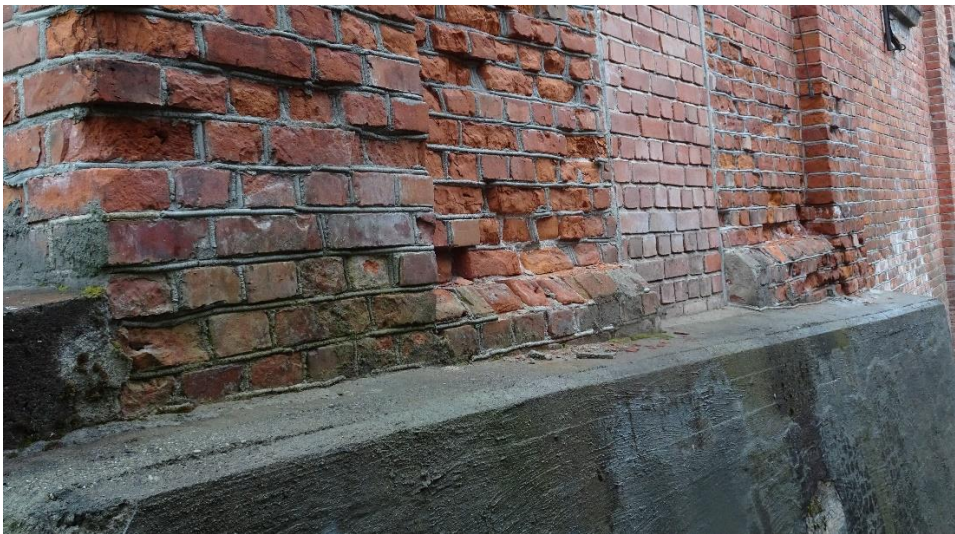
Sterkt forvitret murverk over påstøp på nordvestre hjørne.
