Anno Klevfos industrimuseum
**Bevaring av Klevfos Cellulose- og
Papirfabrik**

Kunnskapsprosjektet - sluttrapport

30.11.2021

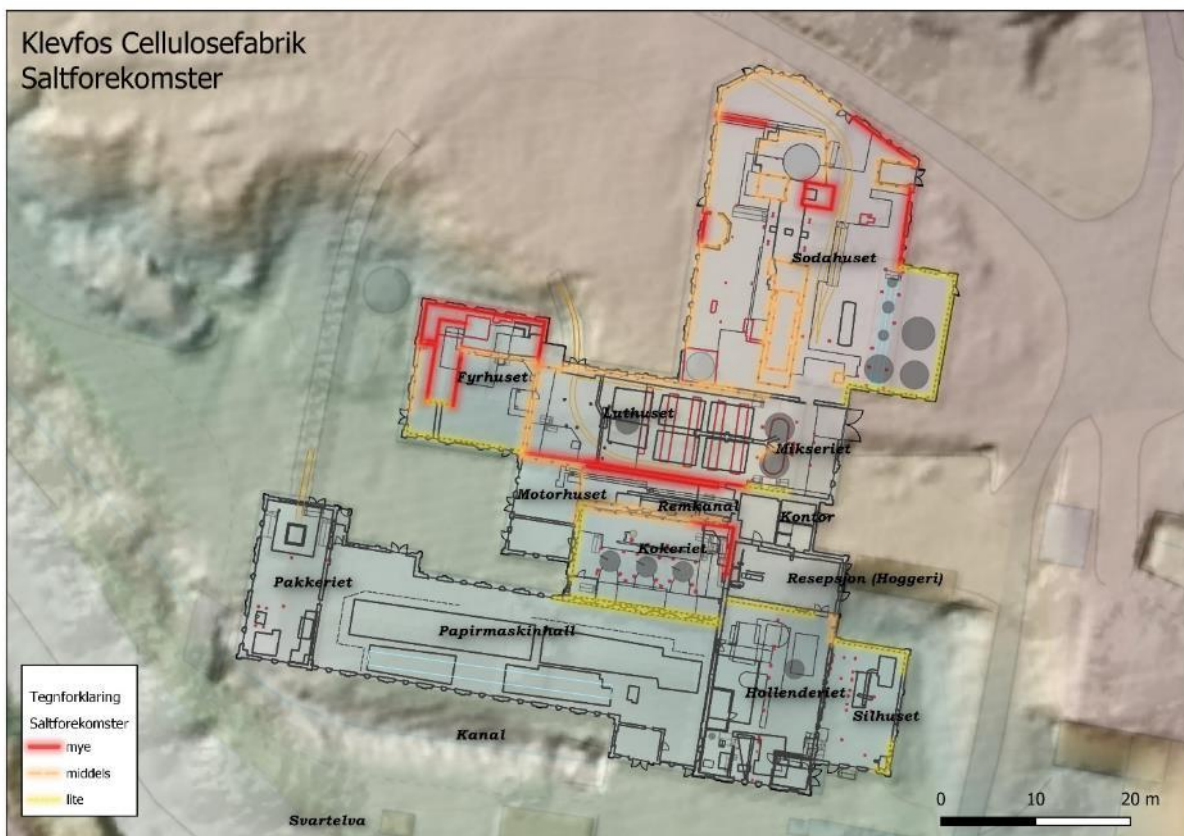
Saltforvitringen er klart mest omfattende og skadelig i de deler av fabrikk som hører til gjenvinningsanlegget for kokelut (Sodahuset og Luthuset, med Mikseriet). Men det er også massiv forvitring i tilstøtende bygningsdeler, spesielt i Fyrhuset og deler av Kokeriet. Det handler om saltmengder som ikke er å se i andre kulturminner i Norge. I deler av Silhuset, Hollenderiet og Papirmaskinhallen er det også mye salt, om en sammenligner med andre bygninger påvirket av salt, men i Klevfos-sammenheng er det relativt lite. Selv om det er mye salt i fabrikk, er det viktig å holde fast ved at de fysiske og kjemiske prosessene som gir skader er de samme som i bygninger med mye mindre salt. Det er på grunn av mengdene en får store skader på Klevfos.

Oversikt over de viktigste saltforekomstene i fabrikk. Bakgrunn: www.hoydedata.no.

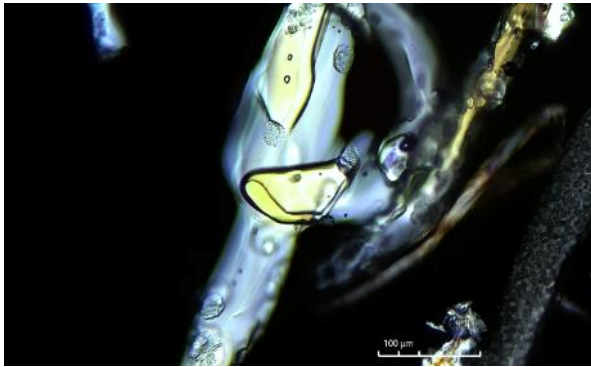
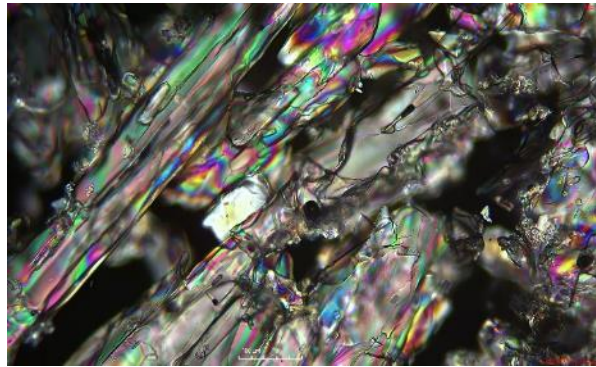
Mirabilitt i mikroskop med dobbelt polarisert lys Natron i mikroskop med dobbelt polarisert lys

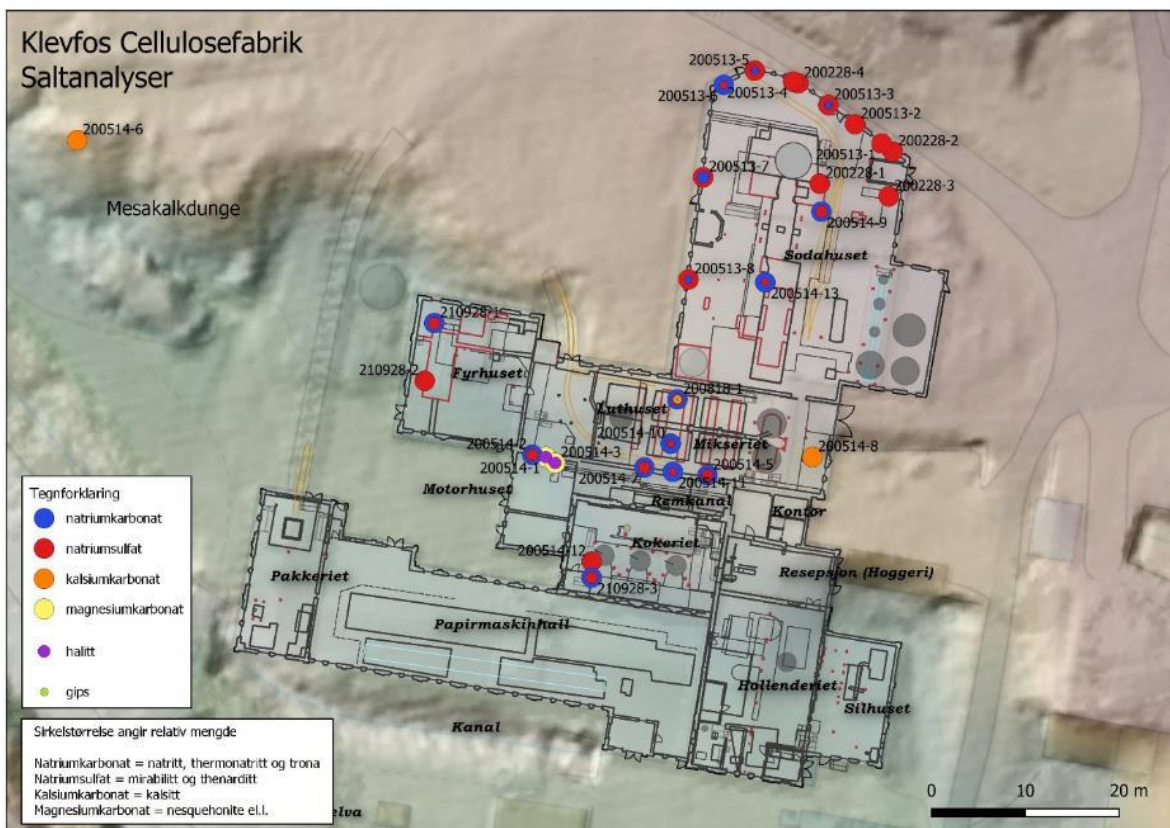
Oversikt over et utvalg saltanalyser gjennomført. (Halitt og magnesiumkarbonat har sin opprinnelse i tidligere bevaringsforsøk med saltkonvertering, se senere i rapporten.) Bakgrunn: www.hoydedata.no

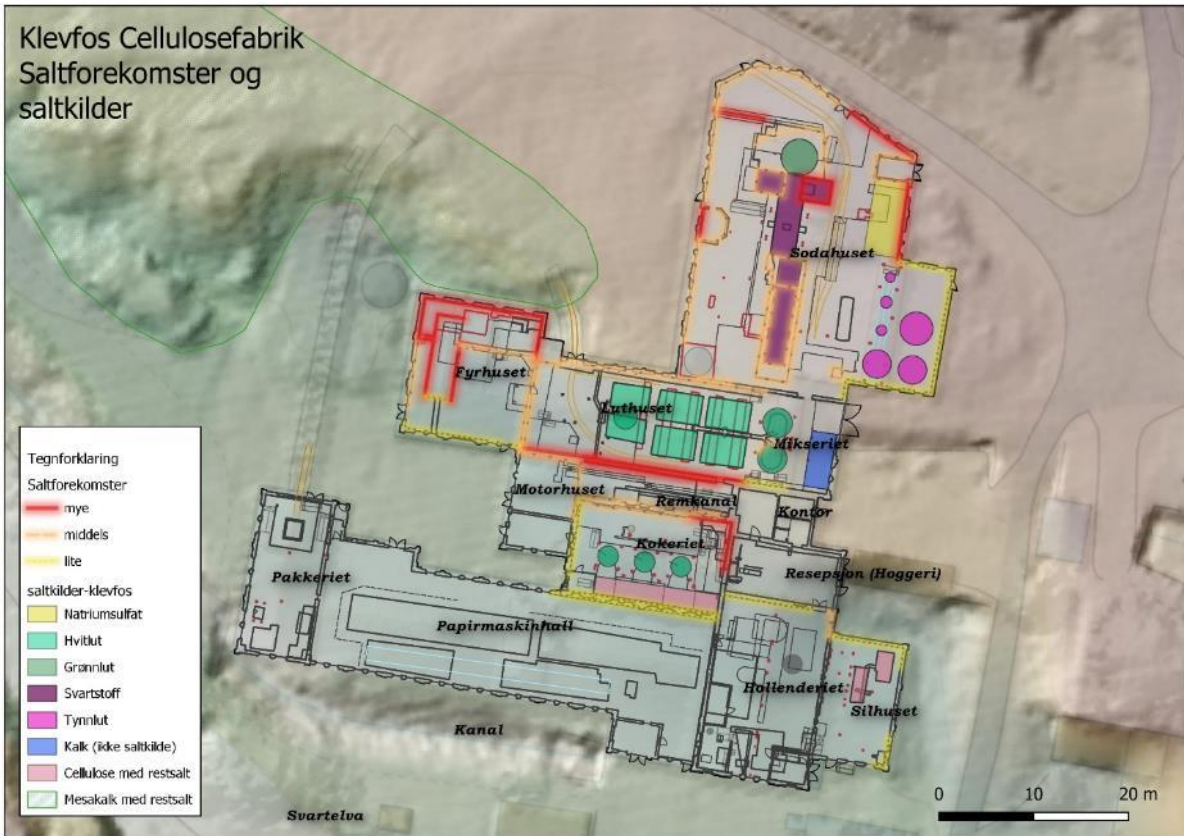
Saltforekomster og kilder til salt i fabrikk. Bakgrunn: www.hoydedata.no.

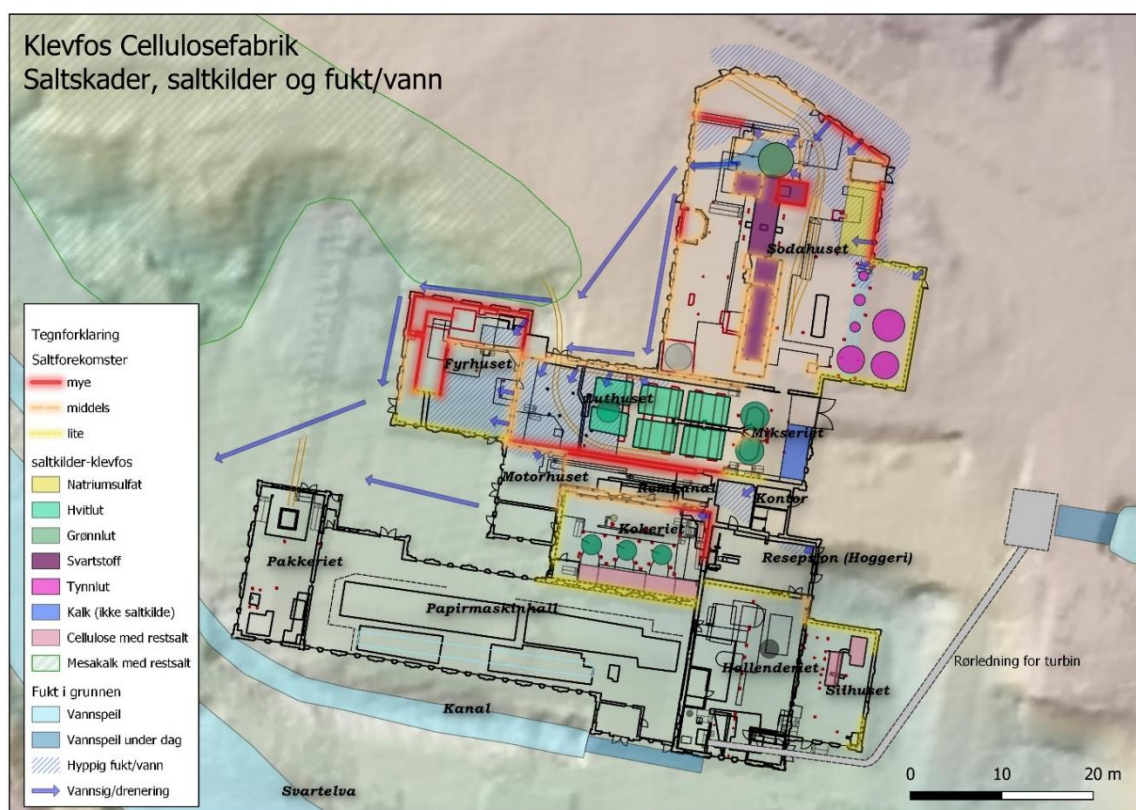
På nord- og østsiden av Sodahuset er det bare grunn og lite virksom drenering. Det vil si at overflatevann som samler seg ute siger inn i fabrikkens. Dette er spesielt problematisk, da den gamle dungen med natriumsulfat lå nettopp her. Grunnen er nå ekstremt gjennomtrukket av sulfat, noe som vises ved målinger av mye sulfat i vannet i kanalen ut av Sodahuset. Det ser heldigvis ut til at dreneringen nede på sletta, fra Kokeriet, Papirmaskinhallen o.a. er vesentlig bedre. Dessuten står disse bygningene på solide granittfundamenter. Det kan en bekrefte ved at det er rimelig tørt på bakken/gulvene i bygningene her. Dette er viktig. Det er nemlig slik at Kokeriet, med massetroa, samt Silhuset også avsatte store mengder salt i grunnen, noe en kan se ved at sterkt kjemikalieholdig vann har blitt drenert gjennom sirlige, åpne kanaler på kjellergolvet i Kokeriet. I klartekst betyr dette at selv om grunnen kan inneholde mye salt, så vil saltet i mindre grad aktiveres som skadegjører når det ikke er mye fukt tilstede. Kokeriet er derfor et godt eksempel på at det er mulig å holde skadepotensiale til saltene i sjakk også i andre deler av fabrikkens ved å hindre/begrense fukttilgang.

Hyppig overflatevann, sterk fukt i bakken og vannsig (kartlagt av museets ansatte samt generell drenering, sett i sammenheng med saltforekomster og saltkilder. Dreneringen på østsiden er ennå ikke helt forstått og blir del av det videreførende prosjektet «Vannets veier» i regi av Anno Klevfos. Bakgrunn: www.hoydedata.no.

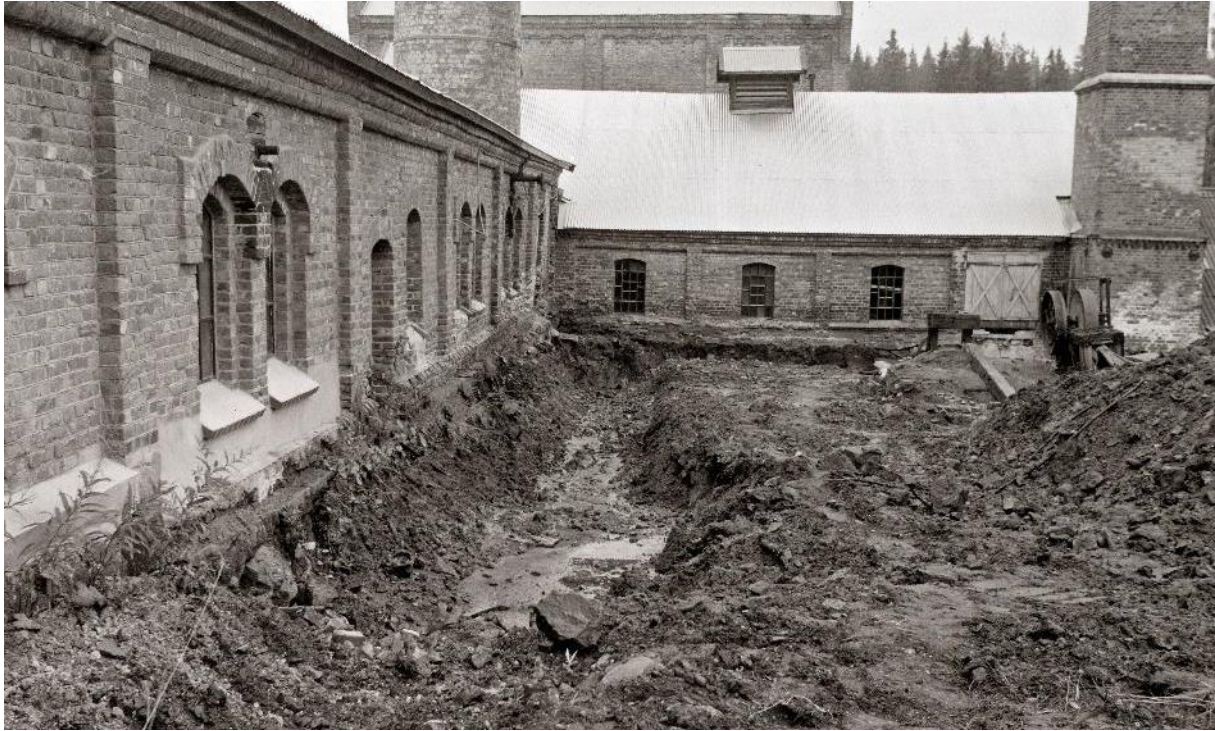
Drensgrøft langs nordsiden av Luthuset og vestsiden av Sodahuset. Foto: RAs arkiv, 1984.

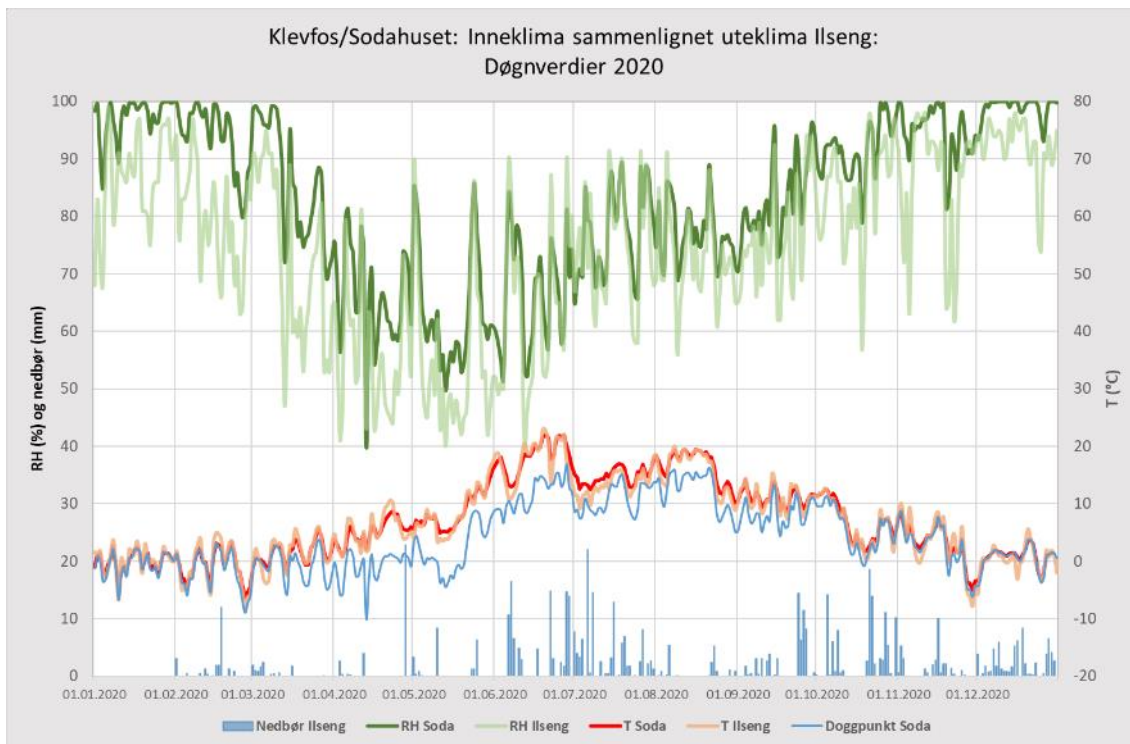
Generelt inneklimate i Sodahuset i 2020, sammenlignet med uteklimate, målt på Ilseng. Data fra SD-anlegget på Klevfos og <https://seklima.met.no>. Innetemperaturen følger utetemperaturen, relativ luftfuktighet har ikke så store svingninger inne som ute. Doggpunktet er høyt i den kalde årstid.

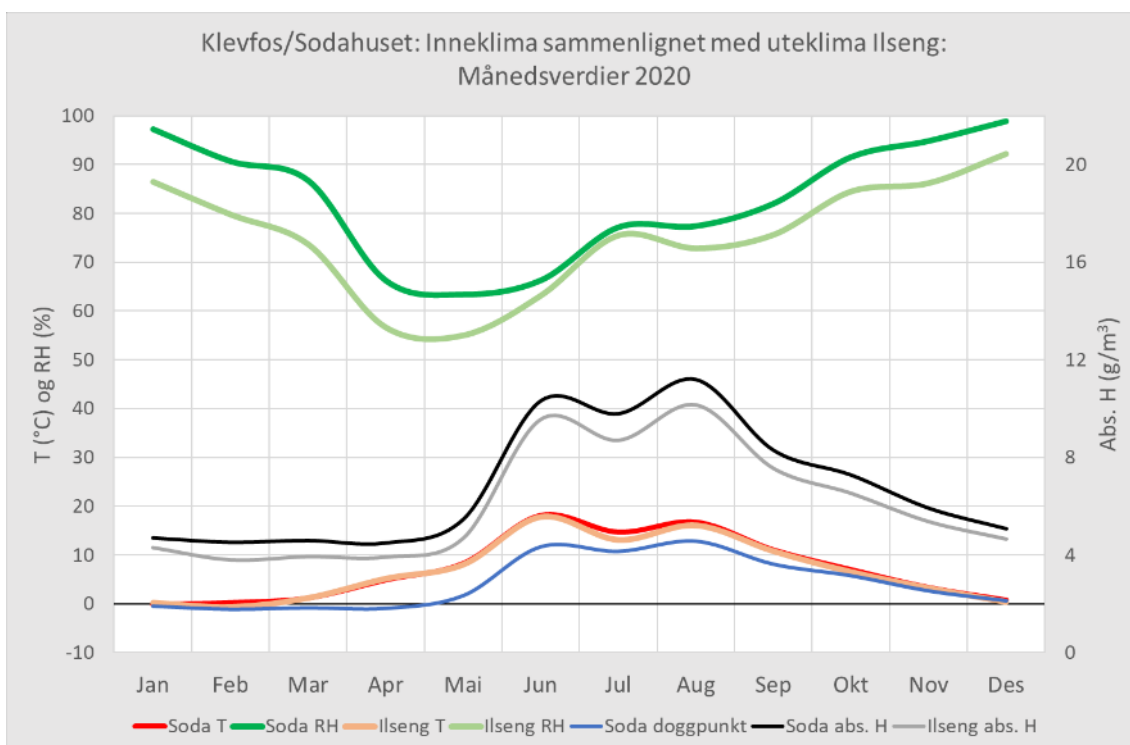
Sesongmessige variasjoner (månedsverdier) i Sodahuset i 2020, sammenlignet med uteklimate, målt på Ilseng. Data fra SD-anlegget på Klevfos og <https://seklima.met.no>. Den absolute luftfuktigheten inne er ca. 1 g/m^3 høyere enn ute. Det er altså en viss oppkonsentrering av fukt i luften inne, på grunn av alle fukkildene i bakken, men siden bygget er så åpent og ventilert, fraktes mye av fukten ut.

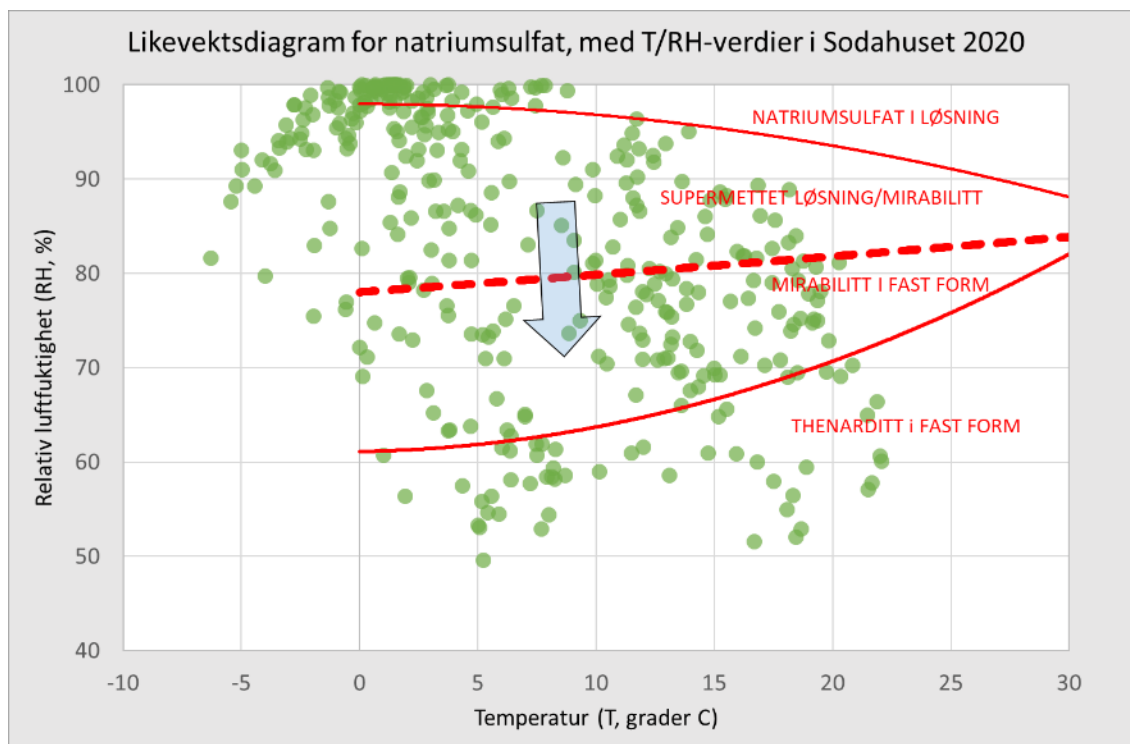
Likevektsdiagram for natriumsulfat, med inntegnede døgnavlesninger (grønne sirkler) for T/RH i Sodahuset i 2020. Pilen angir krystallisering av mirabilitt som er den mest skadelige saltforvittringsprosessen i fabrikk.

Om en skal klimatisere for å begrense salt, så må en altså senke luftfuktigheten, i praksis til under ca. 60%. Da vil det være en sjanse for at saltene i større grad holder seg som dehydrert natriumsulfat og natriumkarbonat – som thenarditt og thermonatritt. Dog har vi sett at dette ikke vil virke særlig godt om en ikke først tar tak i problematikken omkring fri fukt og drenering.

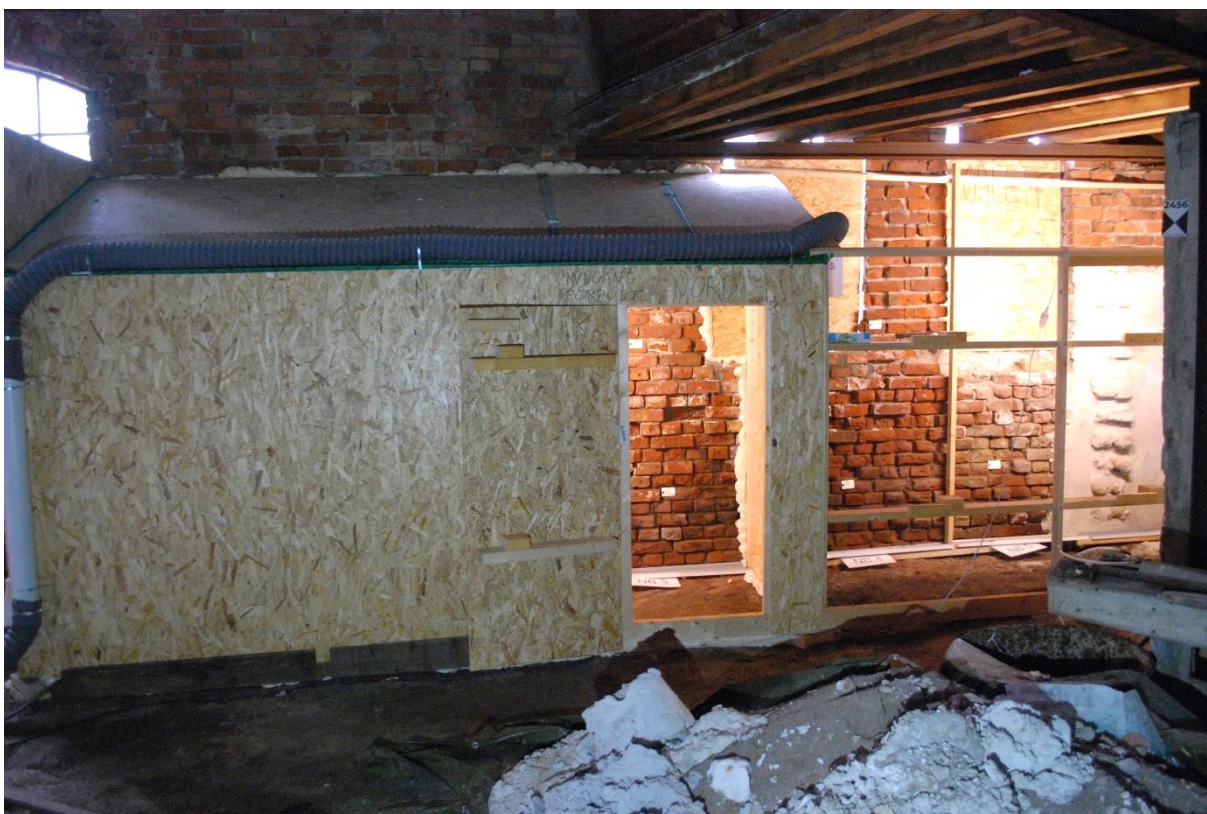
Hovedtestfeltet ved nordveggen i Sodahuset. Vi ser det lukkede, klimatiserte rommet og det åpne til høyre. I hvert «rom» er det tre delfelter: ubehandlet, offerpuss og saltkonvertering.

Ved vurdering av offerpuss som til en viss grad kunne matche de eldre pussløsningene, valgte vi ut tradisjonell «hotmix» som det mest aktuelle, brent kalk (lett tilgjengelig nedmalt brent kalk fra Franzefoss) lesket sammen med lett tilgjengelig lokal natursand i feit blanding, ca. 1:2-2,5). Dette var spesielt fundert på enkel og billig materialtilgang (gitt at det potensielt er tusenvis av kvadratmeter som skal pusses) og på at hotmix gir en gunstig, relativt kompakt porestruktur for å frakte ut salt i løsning til nær eller på overflaten, hvor det kan krystallisere. Vi la ikke stor vekt på å sluttbehandle pussene, men sørget for at de fleste svinnsprekker ble eliminert ved manuell komprimering. Pussen ser derfor ganske «grov» ut.

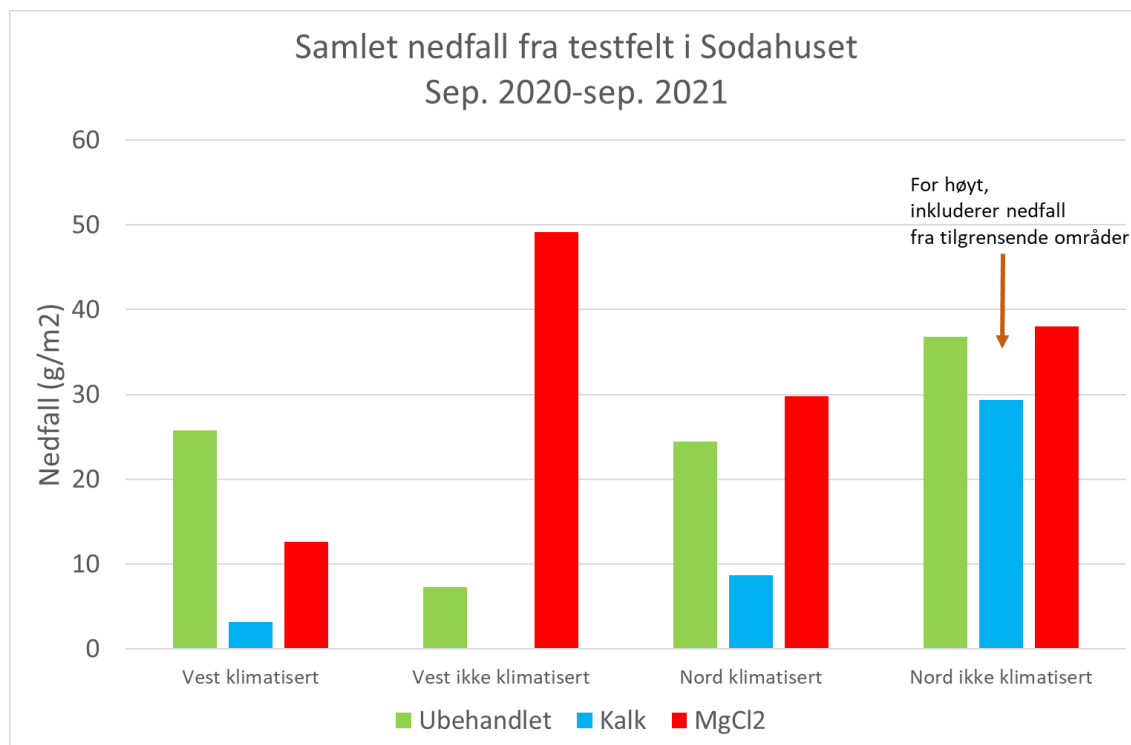
Nedfall av forvitret materiale fra hovedtestfeltene i Sodahuset. Merk at salt er inkludert i vekten og at nedfall fra offerpuss i det ikke-klimatiserte feltet på nordveggen er for høyt pga. feltets plassering.

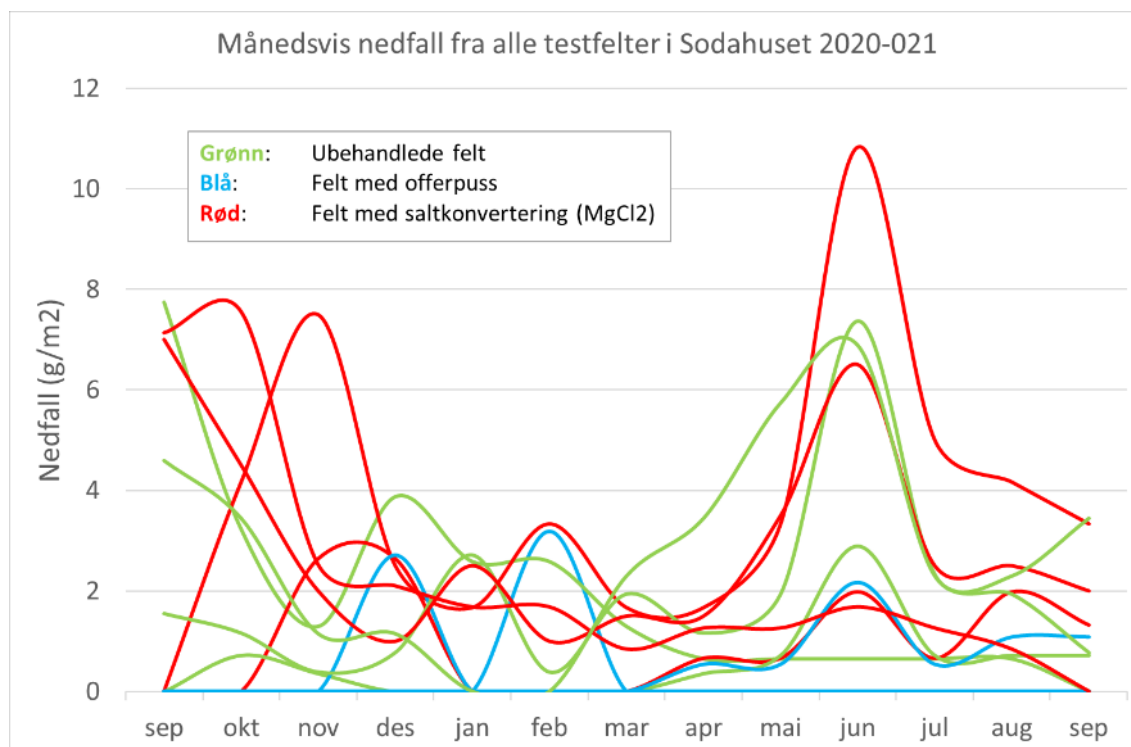
Nedfall på månedsbasis fra hovedtestfeltene. Et kalkfelt i nord er utelatt som ikke-relevant (se figur over). Høye verdier i starten knyttes til oppstartsforstyrrelser. Høye verdier på sommeren er reelle.

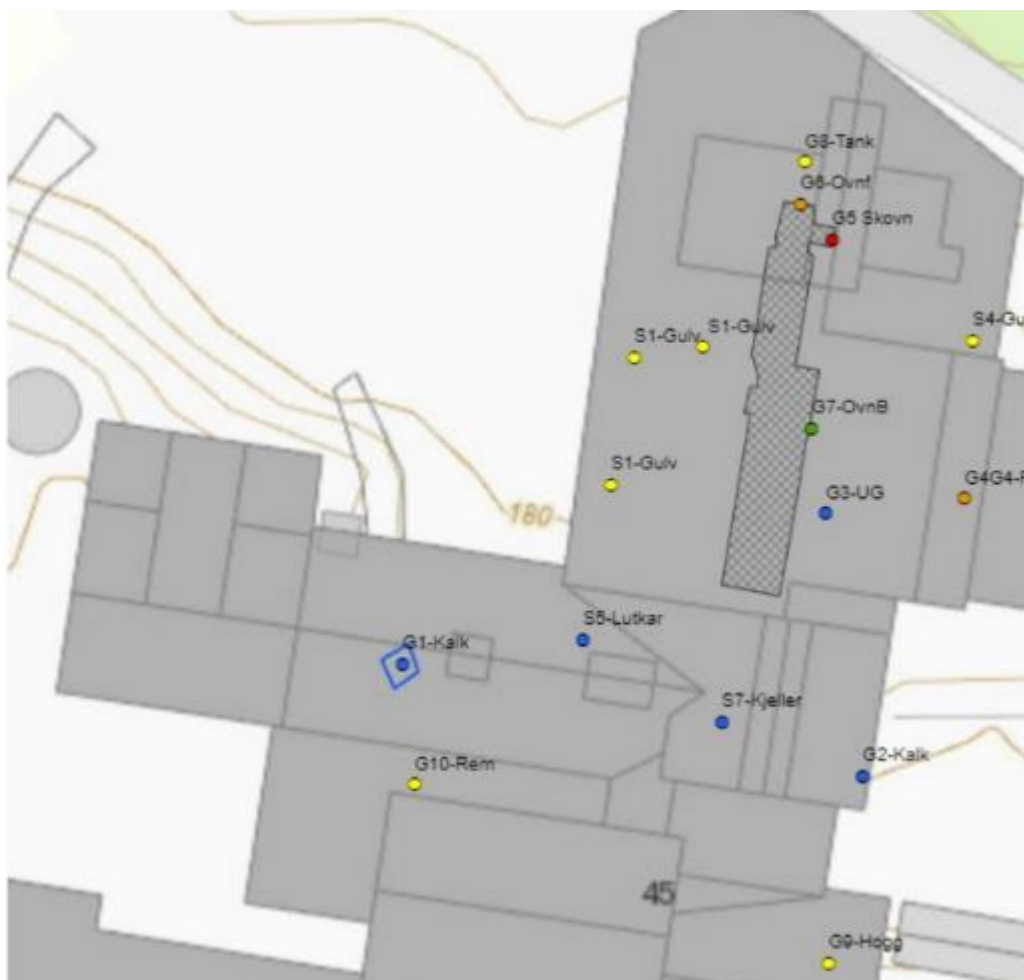
Kart over prøvesteder med klassifisering av massene på funnstedet. Bare punktet hvor det ligger fritt svartstoff ved sodaovnen er klassifisert som svært dårlig. Massene er relativt små og klart avgrensede (Golder 2021).

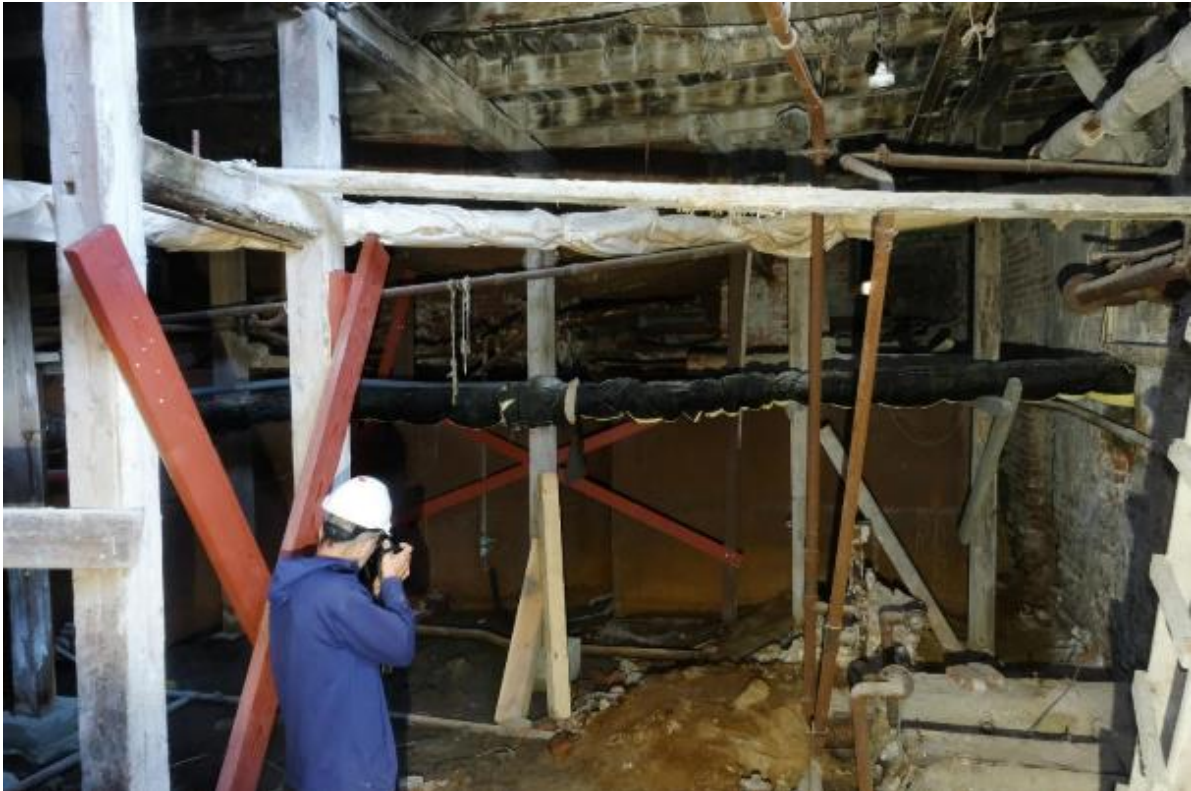
Det er Sodahuset og Luthuset som har de mest akutte statiske utfordringene etter at både et av filterkarene og varpa er stemplet opp etter delvis kollaps av bæring. Det var utarbeidet et tilbud av Sweco i samarbeid med arkitekt Atle Ottesen for stabilisering av tak og maskiner, samt etablering av en sikker publikumstrase ved hjelp av stålkonstruksjoner. Dette prosjektet er nå satt på vent.

Midlertidige sikringstiltak for det sørvestre silkaret i Luthuset etter at det ene fundamentet ga etter.

Målsetningen for dette delprosjektet har vært å gjennomføre sikring av de to konstruksjonene med et minimum av fysiske og visuelle inngrep. Det vil si å henge opp silkar og varpetromlene i stålkonstruksjoner. En slik løsning vil også gi ekstra bæring for taket over Sodahuset. Sweco har bidratt med prosjektering av tiltaket i samarbeid med Ilseng Maskin som utførende. Prinsippet for oppheng av silkarene er godkjent av kulturminneforvaltningen og tiltaket er nylig utført. Prosjektering for oppheng av varpe og forsterket bæring av Sodahusets tak er påbegynt og prinsippskisse foreligger.

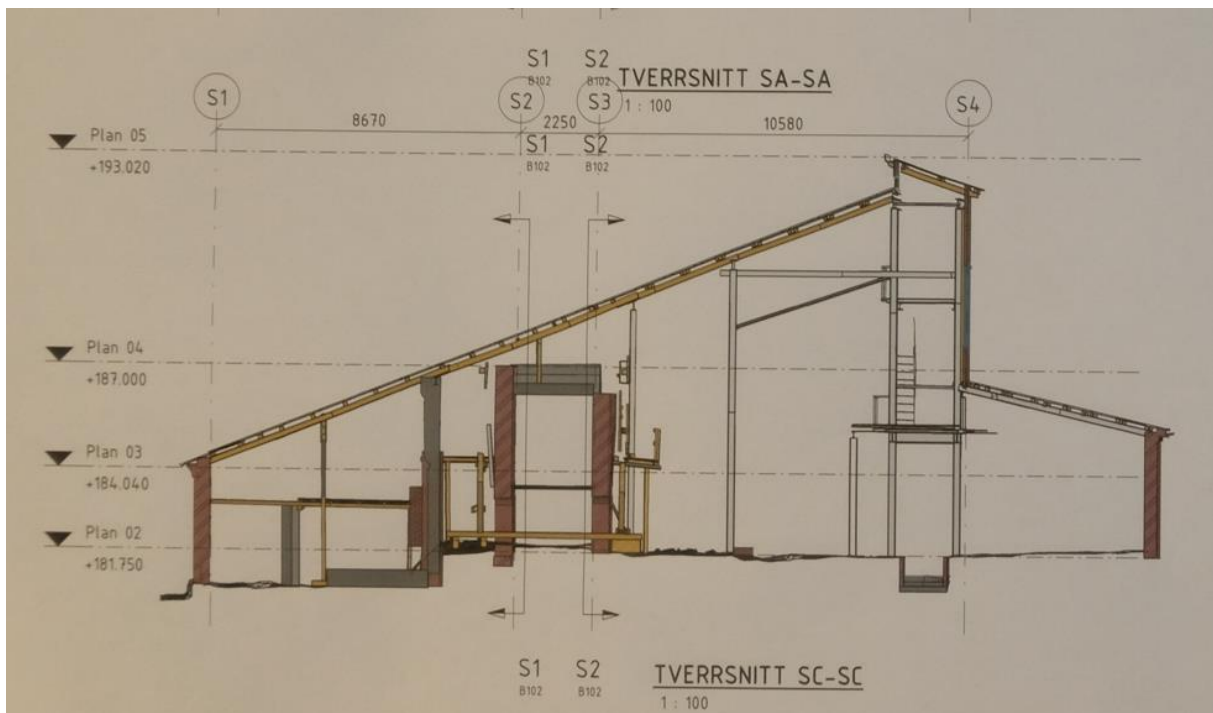
Det er imidlertid to forhold som tilsier særlig varsomhet på Klevfos. Det gjelder spesielt taket over Sodahuset. Her er det betydelig korrosjon i bærebjelkene. Enkelte av fundamentene er også skadd. Se rapport fra delprosjekt 4. Slike skader i kombinasjon med økende fare for sterk nedbør med fuktig snø kan medføre fare for kollaps når bæringen er så marginal som i dette tilfellet. Opphenget av varpa vil bidra med noen ekstra støttepunkter for taket, men det bør gjøres en helhetlig vurdering av bæreevnen til sodahustaket og hvordan denne kan styrkes med minimale inngrep.

Snitt gjennom Sodahuset som viser pulttaket med stort spenn og punktvis vertikal bæring.

- Videreføre arbeidet med sikring av silkar og varpe.
- Foreta en nøktern statisk vurdering av sodahustaket og sikre svekkede bærepunkter.
- Følge opp alle bygningsdeler og maskineri med åpenbare eller sannsynlige statiske problemer jf delprosjekt 4, med overvåkning og en kortsiktig tiltaksplan.
- Videreføre jevnlig overvåkning av mulige aktive skadeområder med enkle midler (gipsplomber, fastpunkter, detaljfoto osv.)
- Vurdere bruk av 3D-scanning som metode for å kartlegge avvik på noe lengre sikt.
- Det anbefales ikke å gjøre større fysiske tiltak for å tilrettelegge for publikumssikkerhet, men det kan være hensiktsmessig å dele anlegget opp i soner med ulik tilgang.

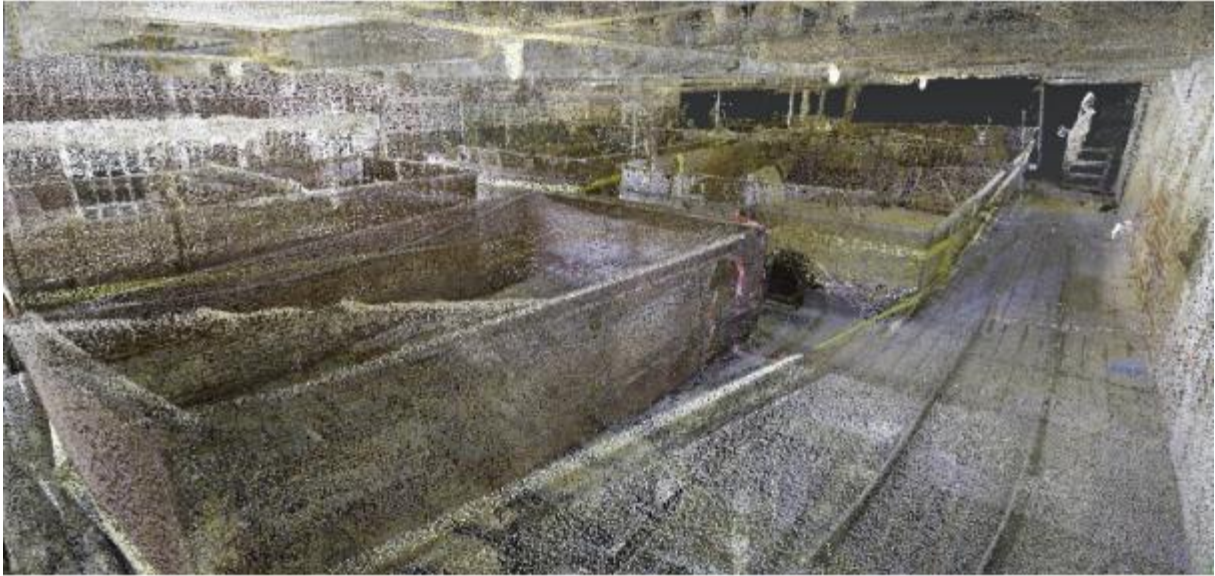
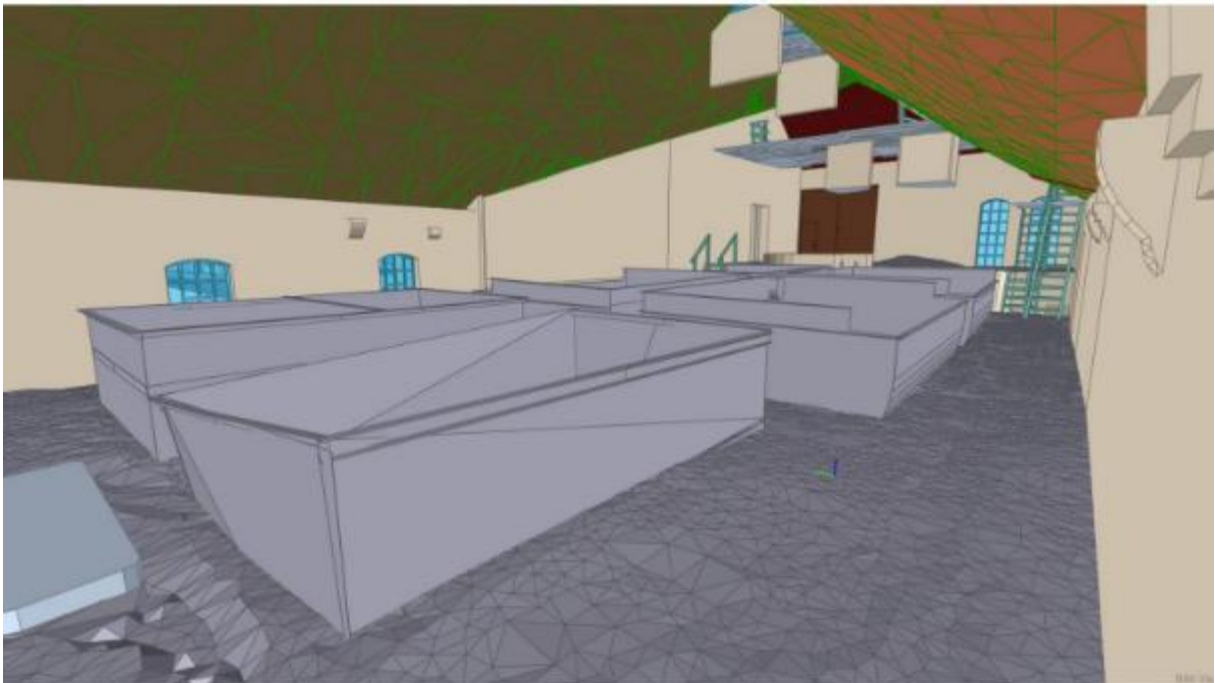
Silkarene i Luthuset som punktsky og som BIM-modell. Det fremste silkaret her seget ut av posisjon og punktskyen kan brukes til å overvåke bevegelse og modellere en sikringskonstruksjon.

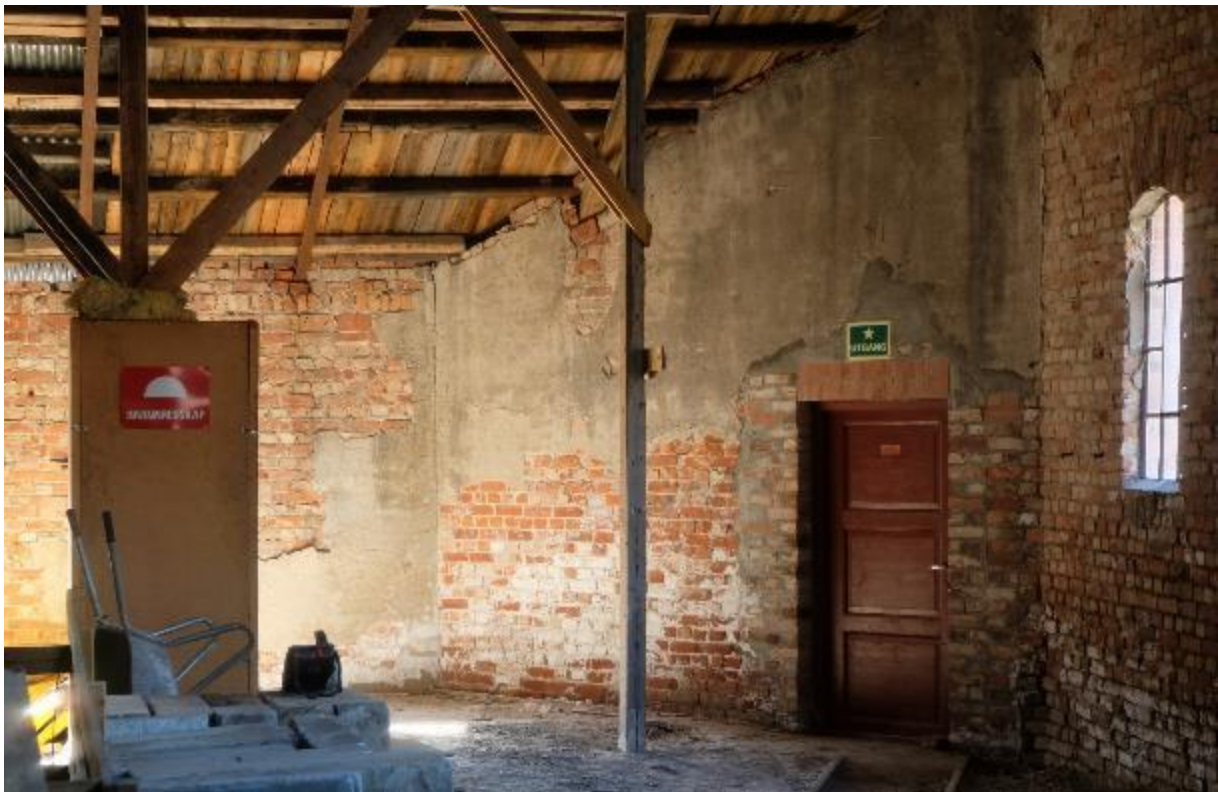
Ytterveggene i Sodahuset viser puss og pussreparasjoner i flere runder og teglsteinen slik den står når puss er falt av. Selv om ny puss aldri vil bli helt lik de eldre pusstypene og eldes helt slik pussene gjorde i produksjonstiden, vil den bidra til at veggene får et uttrykk som er mye nærmere slik fabrikken sto før forfallet satte inn enn de upussede teglmurene. Det var to grunner til at innerveggene ble pusset. Det ene var bedre holdbarhet, den andre var at det gir bedre arbeidslys.
