Anno Klevfos industrimuseum

**Identifisering av skader på  
overordnet nivå for hele anlegget**

Fagrapport Kunnskapsprosjektet Delprosjekt 4

30.11.2021

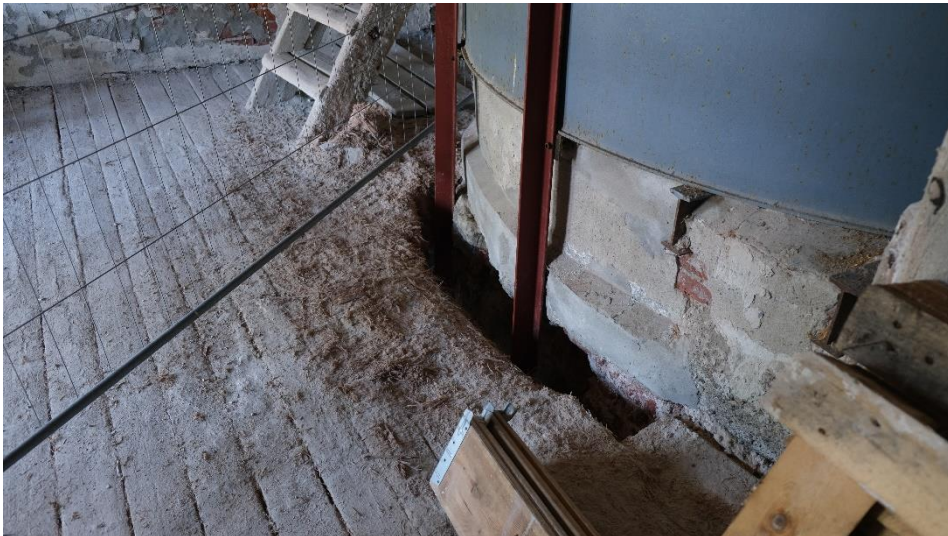
På oversiden av samme golv som vist på forrige bilde.
